# Környezetbiztonsági favizsgálati jegyzőkönyv

**Vizsgálati jegyzőkönyv és ápolási javaslat  
a Dévaványa, Árpád utcán található fasorra vonatkozóan.**

A felmérés 2025. szeptember 2-án készült Dévaványa, Árpád utca déli oldalán lévő fasor állapotáról, valamint javaslat a faápolási munkálatokra a személy és vagyonbiztonság figyelembevételével.

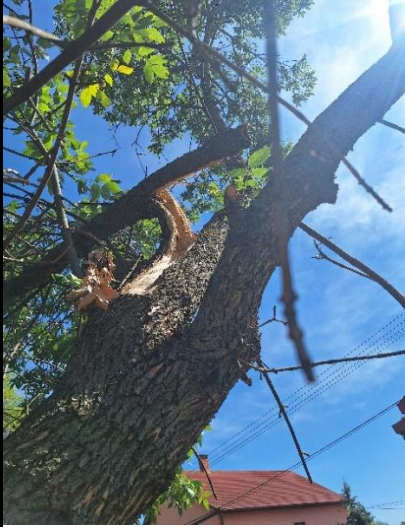
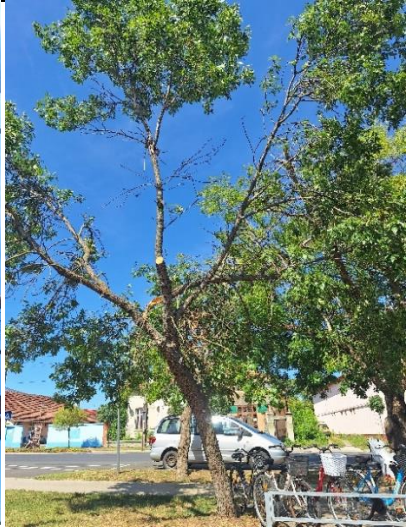
| KÖRNYEZETBIZTONSÁGI FAVIZSGÁLAT ADATFELVÉTELI LAPJA | | | | | | | | | |
|---|---|---|---|---|---|---|---|--|--|
| Gyökér | sérült | | tömörödött, levegőtlen talaj | | | | | | |
| | korlátozott élettér | | részben burkolt talajfelszín | | | | | | |
| Törzs | sérült | | ferde növekedés | | | | | | |
| Koronaalap | sérült | | V' elágazás | | | | | | |
| Korona | sérült | | féloldalas | | szárazoló metszés | | S | | |
| | sérült ág, ágak | | külpontos | | ápoló metszés | | S | | |
| | száraz ág | | ághelyseb | | statikai helyreállító metszés | | S | | |
| | | | fennakadt ág | | kivágása megfontolandó | | S | | |

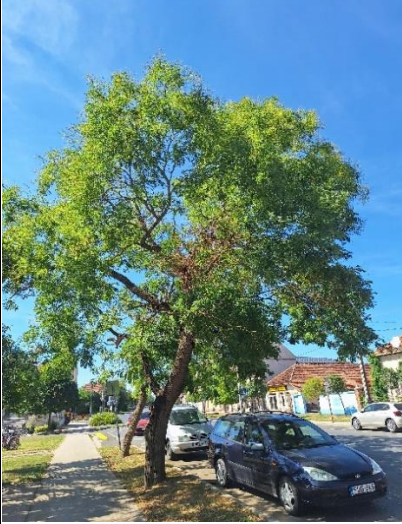
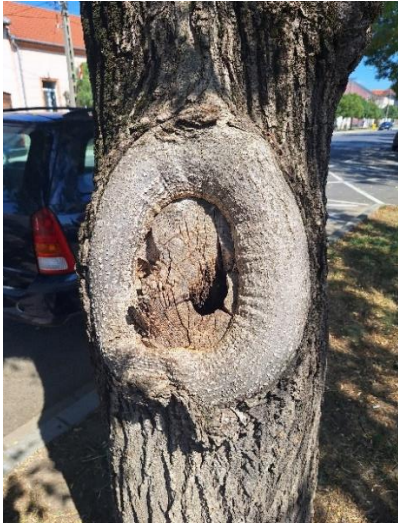
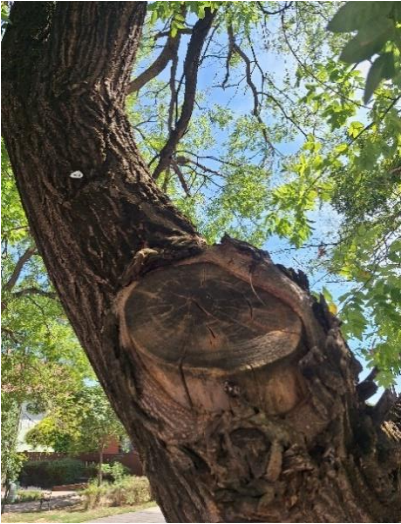
| KÖRNYEZETBIZTONSÁGI FAVIZSGÁLAT ADATFELVÉTELI LAPJA | | | | | | | | | |
|---|---|---|---|---|---|---|---|--|--|
| | Gyökér | sérült | tömörödött, levegőtlen talaj | | | | | | |
| korlátozott élettér | | részben burkolt talajfelszín | | | | | | | |
| elhalt horgonyzó gyökér | | mesterséges felhordás | | | | | | | |
| | | járdaaszegély és alépitménye | | | | | | | |
| Törzs | sérült | sejtburjánzás | | | | | | | |
| | korhadt | odú | | | | | | | |
| | odvas | bekorhadt ághely | | | | | | | |
| Koronaalap | sérült | ághelyseb | | | | | | | |
| Korona | sérült | napégés | | szárazoló metszés | | S | | | |
| | sérült ág, ágak | külpontos | | ápoló metszés | | S | | | |
| | száraz ág | ághelyseb | | famagasság csökkentése | | R | | | |
| | | szakszerűtlen metszlap | | űrszelvény biztosító metszés | | R | | | |

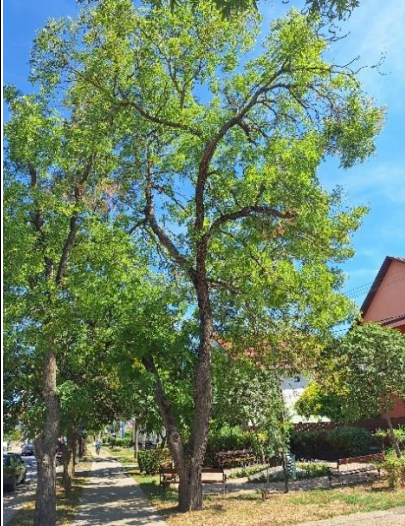
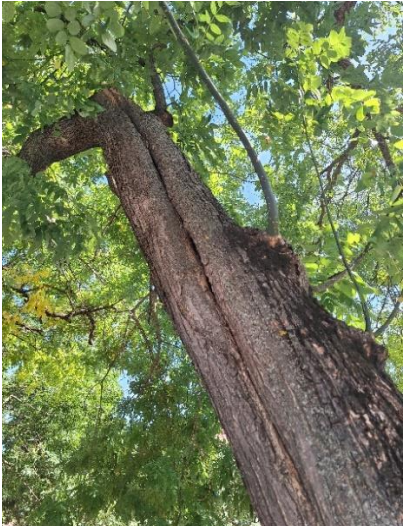
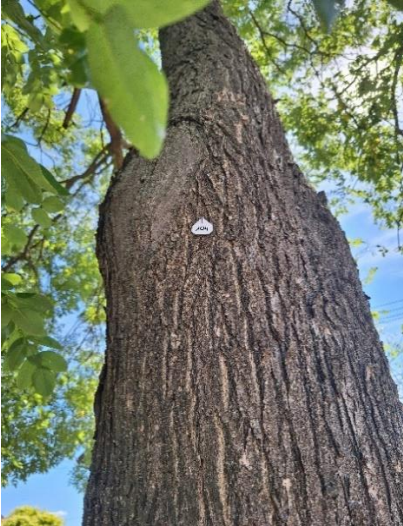
| KÖRNYEZETBIZTONSÁGI FAVIZSGÁLAT ADATFELVÉTELI LAPJA | | | | | | | | | |
|---|---|---|---|---|---|---|---|--|--|
| | Gyökér | sérült | tömörödött, levegőtlen talaj | | | | | | |
| | | korlátozott élettér | részben burkolt talajfelszín | | | | | | |
| elhalt horgonyzó gyökér | | | | | | | | | |
| Gyökérnyak | sérült | zárt hasadás | | | | | | | |
| | | befűződés, konkáv felületek | | | | | | | |
| Törzs | sérült | befűződés, konkáv felületek | | | | | | | |
| | | zárt repedés | | | | | | | |
| Koronaalap | sérült | terhelt korona alap | | | | | | | |
| | | zárt hasadás | | | | | | | |
| Korona | sérült | napégés | | szárazoló metszés | | S | | | |
| | sérült ág, ágak | megújuló hajtások | | ápoló metszés | | S | | | |
| | száraz ág | bekorhadt ág hely | | nagy húzású részek kurtítása | | S | | | |
| | korhadt vág, vágak | sérült vág | | famagasság csökkentése | | S | | | |

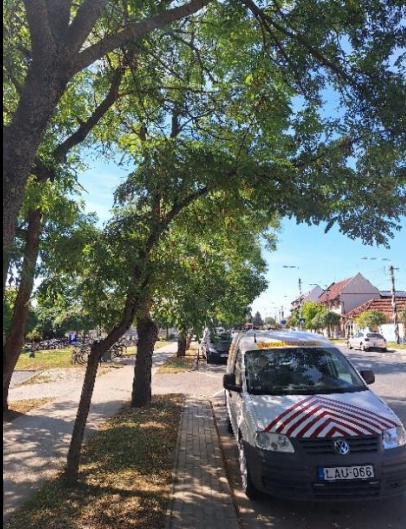
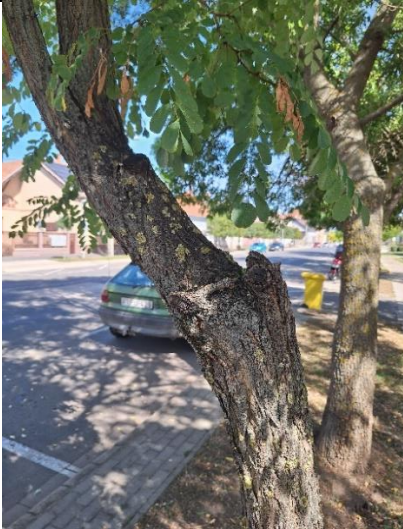
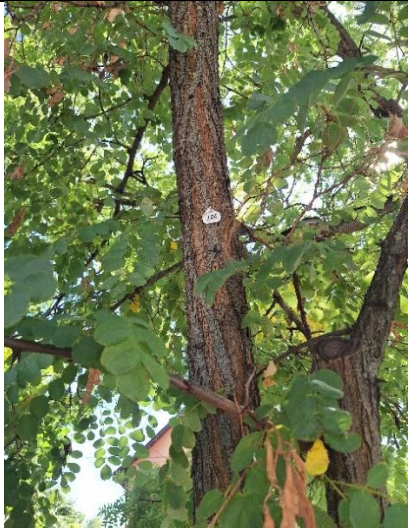
| KÖRNYEZETBIZTONSÁGI FAVIZSGÁLAT ADATFELVÉTELI LAPJA | | | | | | | | | |
|---|---|---|---|---|---|---|---|--|--|
| | Gyökér | sérült | tömörödött, levegőtlen talaj | | | | | | |
| | | korlátozott élettér | részben burkolt talajfelszín | | | | | | |
| Törzs | sérült | ferde növekedés | | | | | | | |
| | | ágcsonk | | | | | | | |
| Koronaalap | sérült | V' elágazás | | | | | | | |
| Korona | sérült | külpontos | | | | | | | |
| | fejlődése konkurens fa által korlátoz | | | | | | | | |
| | aszimmetrikus | | | | | | | | |

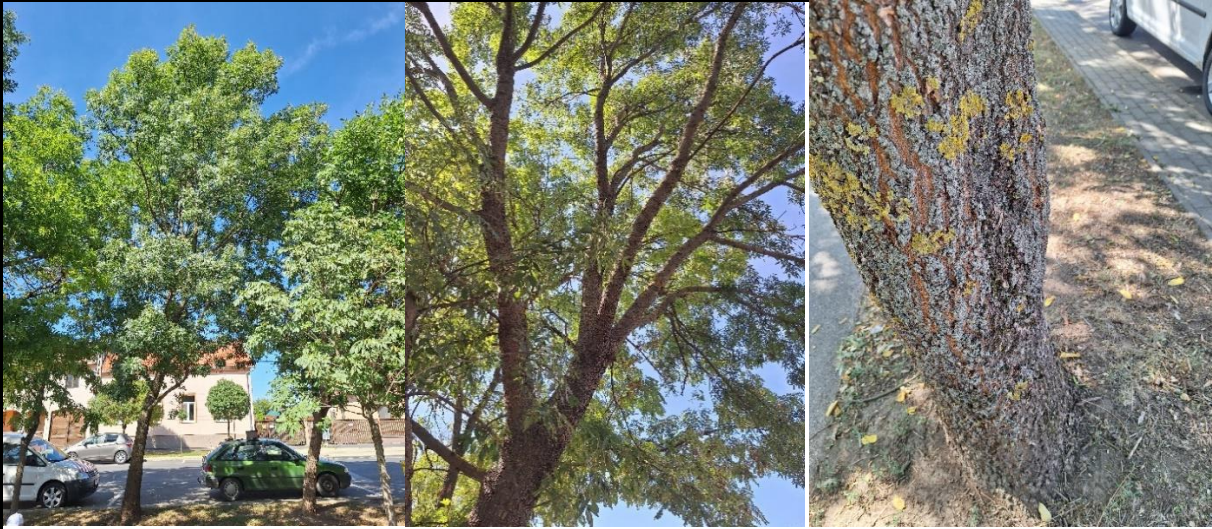
| KÖRNYEZETBIZTONSÁGI FAVIZSGÁLAT ADATFELVÉTELI LAPJA | | | | | | | | | |
|---|---|---|---|---|---|---|---|---|--|
| | Gyökér | sérült | | tömörödött, levegőtlen talaj | | | | | |
| | | korlátozott élettér | | részben burkolt talajfelszín | | | | | |
| Gyökérnyak | sérült | | terpeszes lefutású | | | | | | |
| Törzs | sérült | | hancssérülés | | | | | | |
| | | | befűződések, konkáv felületek | | | | | | |
| Korona | sérült | | | | szárazoló metszés | | R | | |
| | száraz ág | | | | ápoló metszés | | K | | |
| | fejlődése konkurens fa által korláto | | | | | | | | |

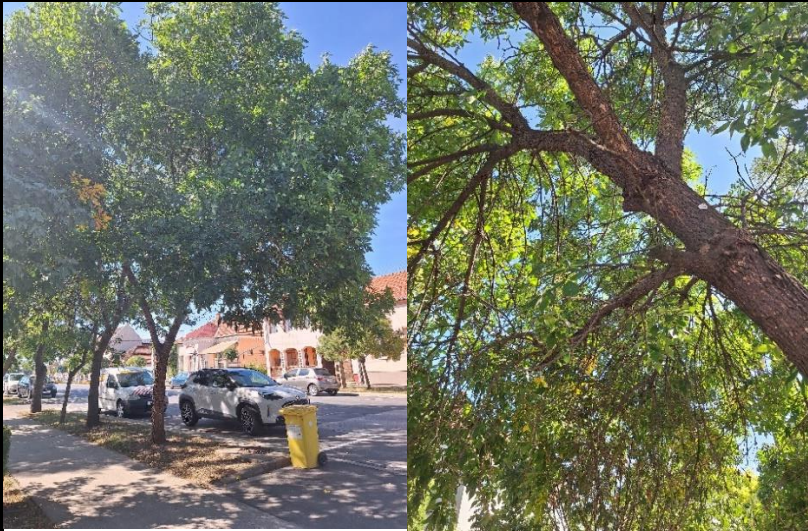
| KÖRNYEZETBIZTONSÁGI FAVIZSGÁLAT ADATFELVÉTELI LAPJA | | | | | | | | | |
|---|---|---|---|---|---|---|---|--|--|
| Gyökér | sérült | | tömörödött, levegőtlen talaj | | | | | | |
| | korlátozott élettér | | részben burkolt talajfelszín | | | | | | |
| Törzs | sérült | | hajlott törzs | | | | | | |
| Koronaalap | sérült | | záródott seb | | | | | | |
| Korona | sérült | | külpontos | | szárazoló metszés | | R | | |
| | száraz ág | | féloldalas | | űrszelvény biztosító metszés | | R | | |
| | ejlődése konkurens fa által korláto | | ágcsonk | | | | | | |
| | | | száraz ágak | | | | | | |

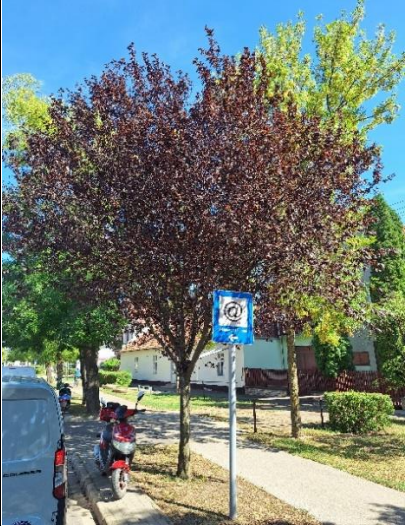
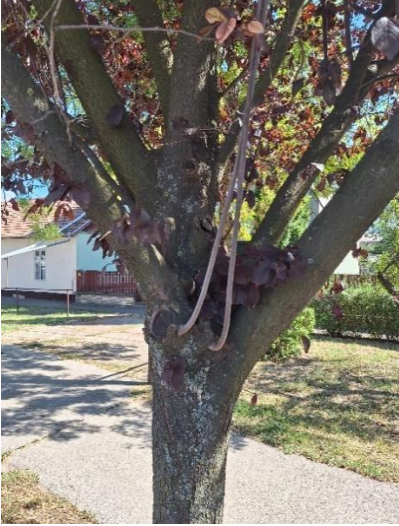
| KÖRNYEZETBIZTONSÁGI FAVIZSGÁLAT ADATFELVÉTELI LAPJA | | | | | | | | | |
|---|---|---|---|---|---|---|---|--|--|
| Gyökér | sérült | | tömörödött, levegőtlen talaj | | | | | | |

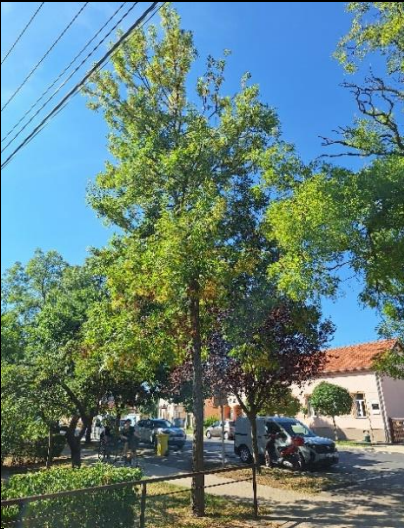
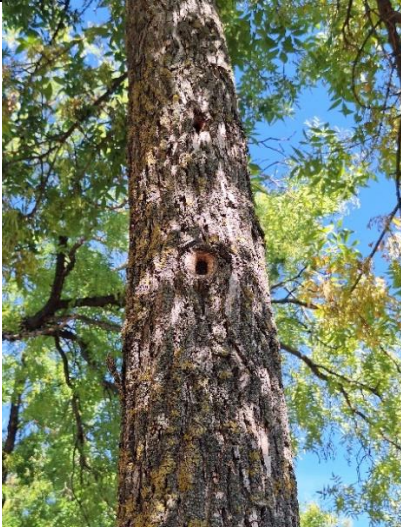
| KÖRNYEZETBIZTONSÁGI FAVIZSGÁLAT ADATFELVÉTELI LAPJA | | | | | | | | | |
|---|---|---|---|---|---|---|---|--|--|
| Gyökér | sérült | | tömörödött, levegőtlen talaj | | | | | | |

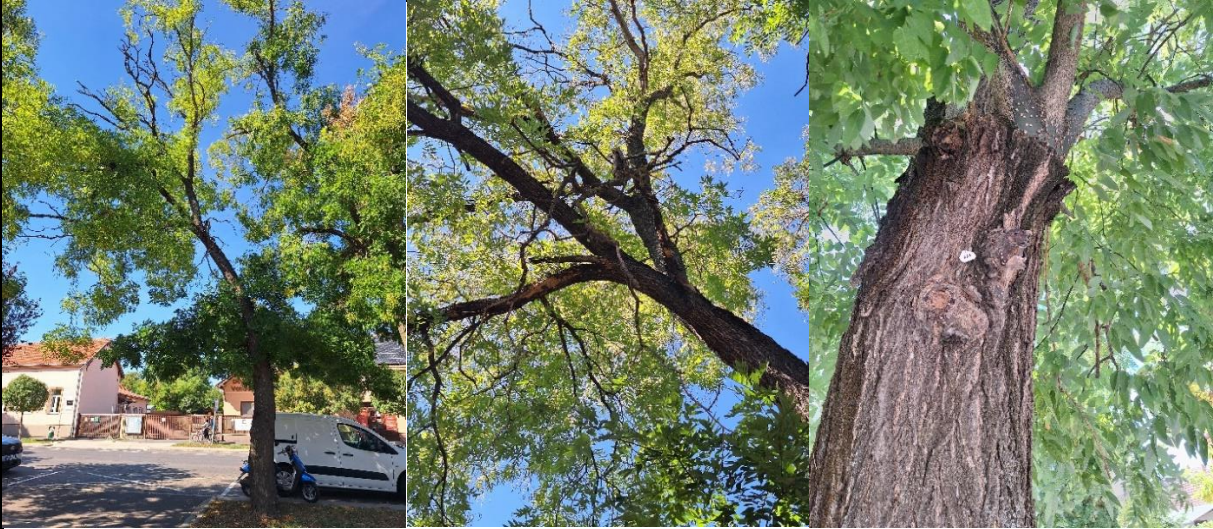
| KÖRNYEZETBIZTONSÁGI FAVIZSGÁLAT ADATFELVÉTELI LAPJA | | | | | | | | | |
|---|---|---|---|---|---|---|---|---|--|
| | Gyökér | sérült | | tömörödött, levegőtlen talaj | | | | | |

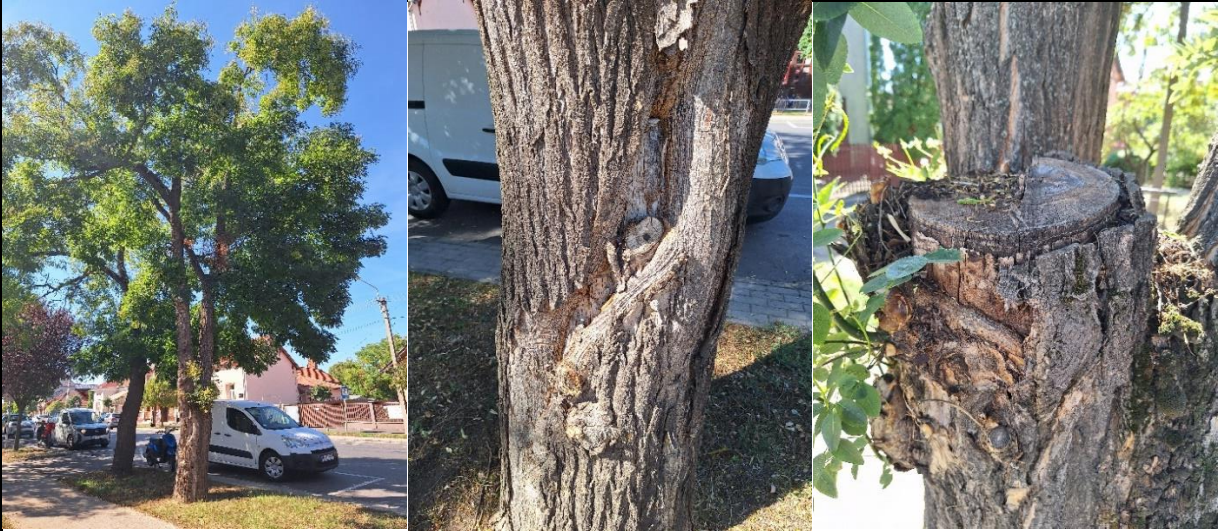
| KÖRNYEZETBIZTONSÁGI FAVIZSGÁLAT ADATFELVÉTELI LAPJA | | | | | | | | | |
|---|---|---|---|---|---|---|---|---|--|
| | Gyökér | sérült | | tömörödött, levegőtlen talaj | | | | | |

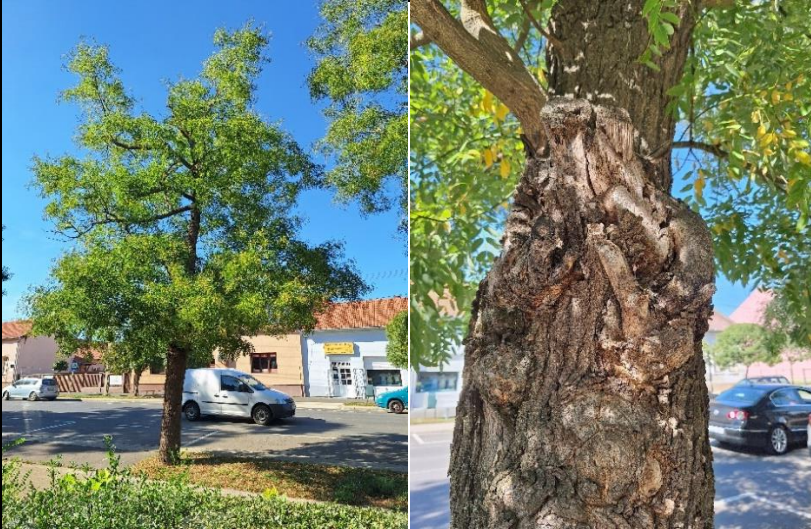
| KÖRNYEZETBIZTONSÁGI FAVIZSGÁLAT ADATFELVÉTELI LAPJA | | | | | | | | | |
|---|---|---|---|---|---|---|---|--|--|
| Gyökér | sérült | | tömörödött, levegőtlen talaj | | | | | | |

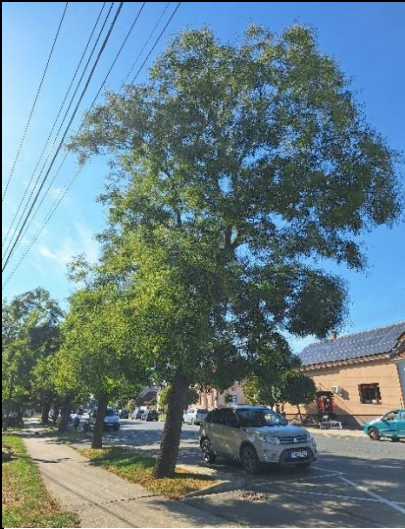
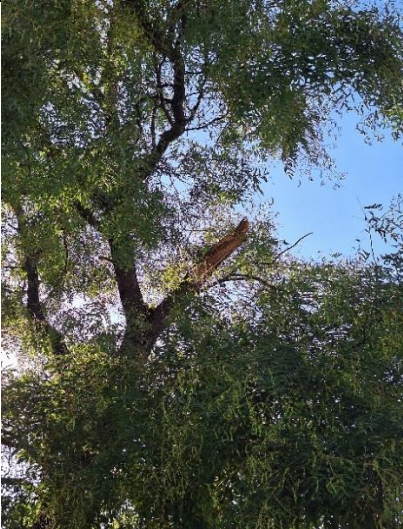
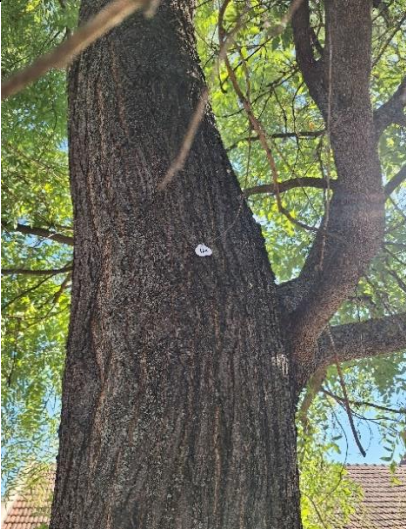
| KÖRNYEZETBIZTONSÁGI FAVIZSGÁLAT ADATFELVÉTELI LAPJA | | | | | | | | | |
|---|---|---|---|---|---|---|---|--|--|
| | Gyökér | sérült | tömörödött, levegőtlen talaj | | | | | | |

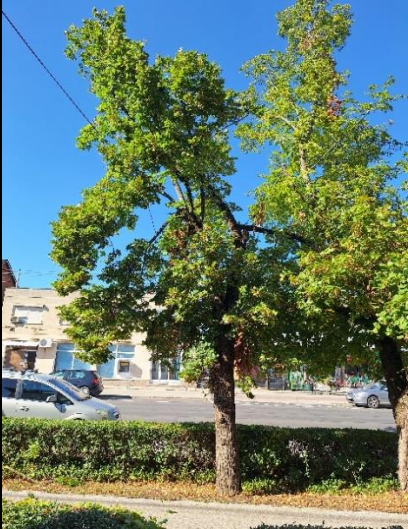
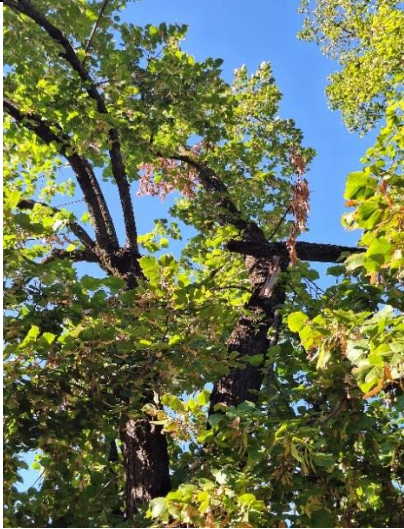
| KÖRNYEZETBIZTONSÁGI FAVIZSGÁLAT ADATFELVÉTELI LAPJA | | | | | | | |
|---|---|---|---|---|---|---|---|
| Gyökér | sérült | | tömörödött, levegőtlen talaj | | KIVÁGANDÓ! | | A |
