# Környezetbiztonsági favizsgálati jegyzőkönyv

**Vizsgálati jegyzőkönyv és ápolási javaslat  
a Dévaványa, Hősök terén található facsoportra vonatkozóan.**

A felmérés 2025. szeptember 3-án és 8-án készült Dévaványa, Hősök tere és Árpád utca között található közönséges japánakácokból álló facsoport állapotáról, valamint javaslat a faápolási munkálatokra a személy és vagyonbiztonság figyelembevételével.

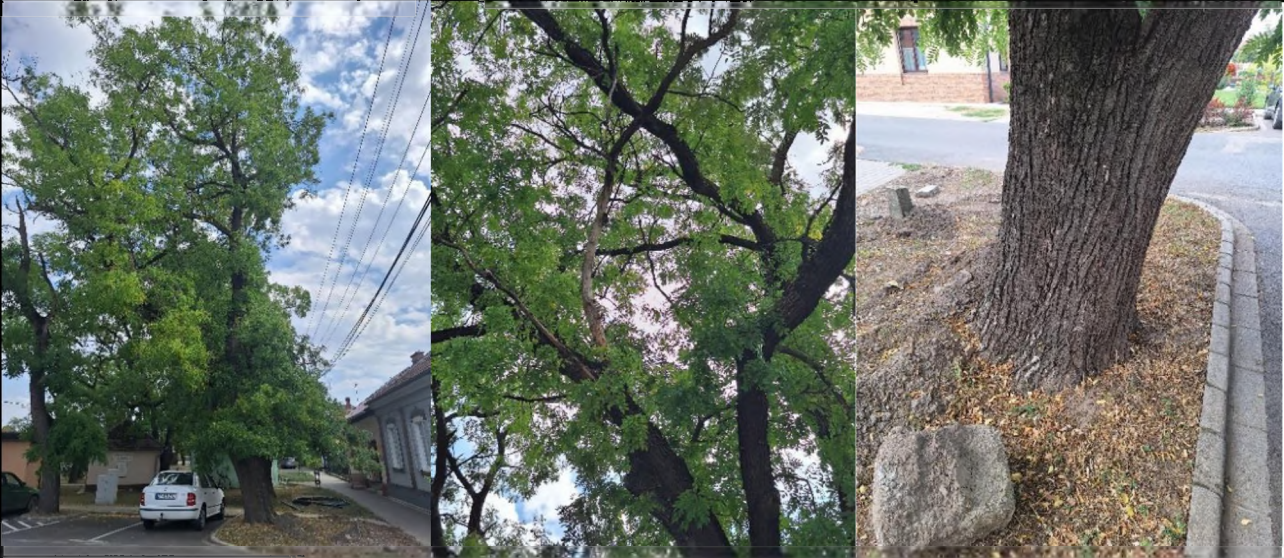
| KÖRNYEZETBIZTONSÁGI FAVIZSGÁLAT ADATFELVÉTELI LAPJA | | | | | | | | |
|---|---|---|---|---|---|---|---|---|
| | Gyökér | sérült | | tömörödött, levegőtlen talaj | | | | |
| részben elhalt | | részben burkolt talajfelszín | | | | | | |
| | | elvágott gyökér | | | | | | |
| | | járdaaszegély és alépítménye | | | | | | |
| Gyökérnyak | sérült | | terpeszes lefutású | | | | | |
| | | | befűződés, konkáv felületek | | | | | |
| | | | mechanikai sérülés | | | | | |
| Törzs | sérült | | ferde növekedés | | | | | |
| Koronaalap | sérült | | terhelt korona alap | | | | | |
| | | | V' elágazás | | | | | |
| Korona | sérült | | féloldalas | | szárazoló metszés | | S | |
| | száraz ág | | száraz ágak | | ritkító metszés | | R | |
| | | | sérült ág | | famagasság csökkentése | | S | |
| | | | ághelyseb | | | | | |
| | | | űrszelvénybe nyúlik | | | | | |

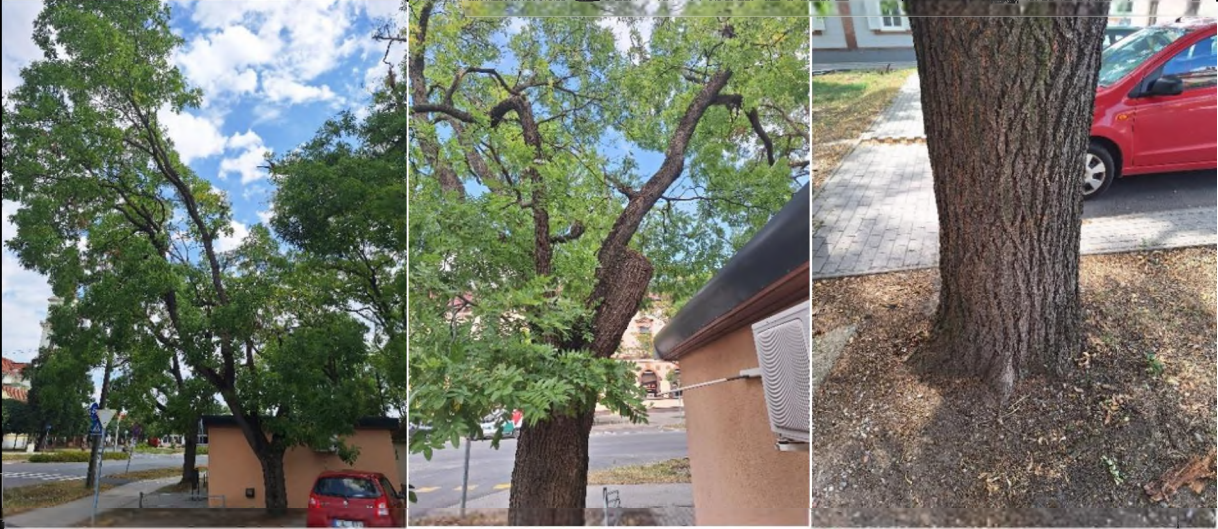
| KÖRNYEZETBIZTONSÁGI FAVIZSGÁLAT ADATFELVÉTELI LAPJA | | | | | | | | | | | |
|---|---|---|---|---|---|--|---|---|---|---|--|
| | Gyökér | sérült | | | tömörödött, levegőtlen talaj | | | | | | |
| | | részben elhalt | | | burkolt talajfelszín | | | | | | |
| Gyökérnyak | sérült | | | terpeszes lefutású | | | | | | | |
| | | | | befűződéses, konkáv felületek | | | | | | | |
| Koronaalap | sérült | | | terhelt korona alap | | | | | | | |
| | | | | ágcsont | | | | | | | |
| | | | | közeli objektum | | | | | | | |
| Korona | sérült | | | féloldalas | | | kopaszfejre metszés | | S | | |
| | száraz ág | | | száraz ágak | | | | | | | |
| | | | | ághelyeseb | | | | | | | |

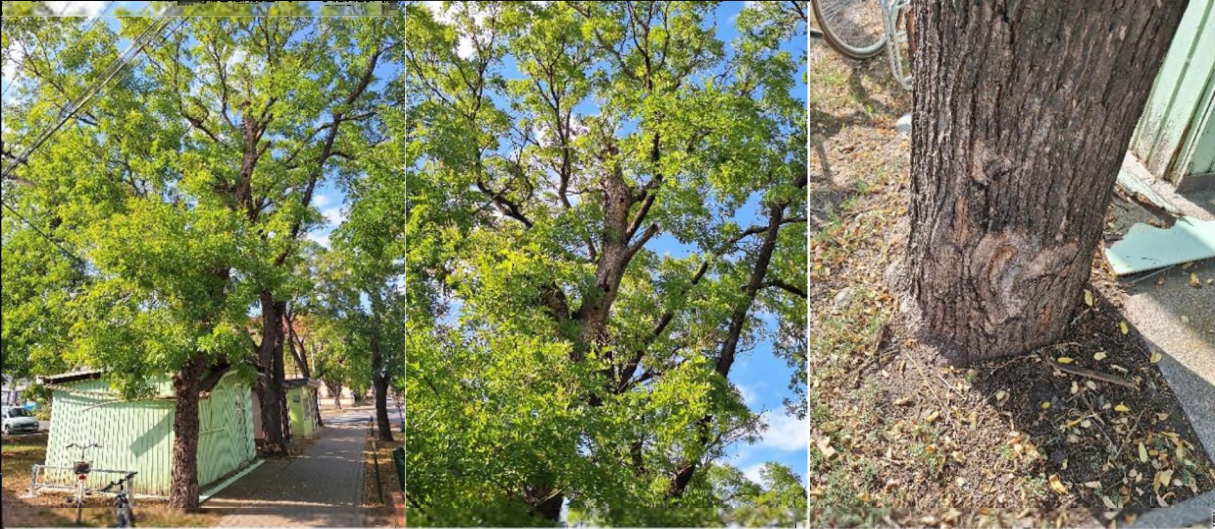
| KÖRNYEZETBIZTONSÁGI FAVIZSGÁLAT ADATFELVÉTELI LAPJA | | | | | | | | |
|---|---|---|---|---|---|---|---|---|
| | Gyökér | sérült | | tömörödött, levegőtlen talaj | | | | |
| részben elhalt | | részben burkolt talajfelszín | | | | | | |
| | | mechanikai sérülés | | | | | | |
| Gyökérnyak | sérült | | korhadás | | | | | |
| | | | mechanikai sérülés | | | | | |
| Törzs | sérült | | korhadás | | | | | |
| | | | hánccsérülés | | | | | |
| | | | ferde növekedés | | | | | |
| Koronaalap | sérült | | ágcsonk | | | | | |
| | | | sejtburjánzás | | | | | |
| | | | ághelyseb | | | | | |
| Korona | | | közeli objektum | | | | | |
| | sérült | | korhadt ágak | | KIVÁGANDÓ! | | A | |
| | száraz ág | | elhalt, kitört sudár | | | | | |
| | sérült ág, ágak | | száraz ágak | | | | | |

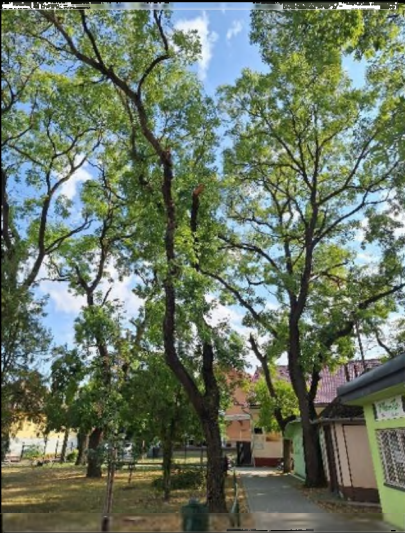
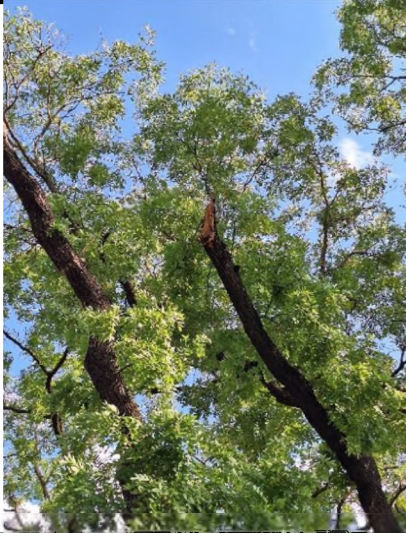
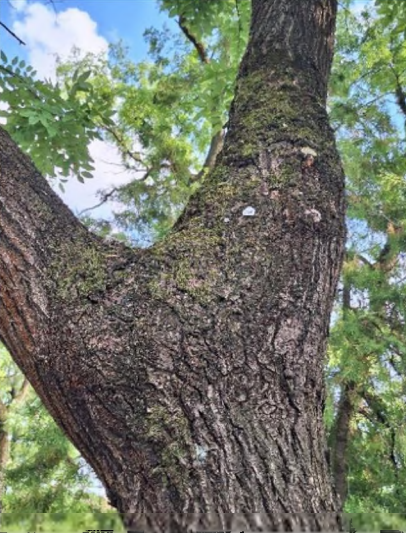
| KÖRNYEZETBIZTONSÁGI FAVIZSGÁLAT ADATFELVÉTELI LAPJA | | | | | | | |
|---|---|---|---|---|---|---|--|
| | Gyökér | sérült | tömörödött, levegőtlen talaj | | | | |

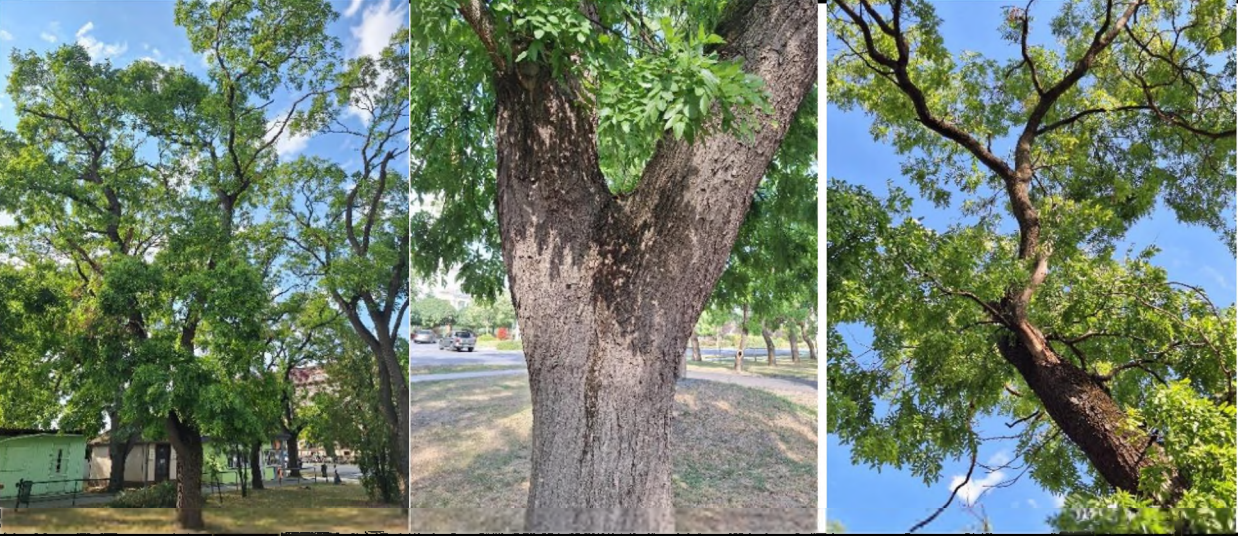
| KÖRNYEZETBIZTONSÁGI FAVIZSGÁLAT ADATFELVÉTELI LAPJA | | | | | | | | | |
|---|---|---|---|---|---|---|---|---|--|
| | Gyökér | sérült | | tömörödött, levegőtlen talaj | | | | | |

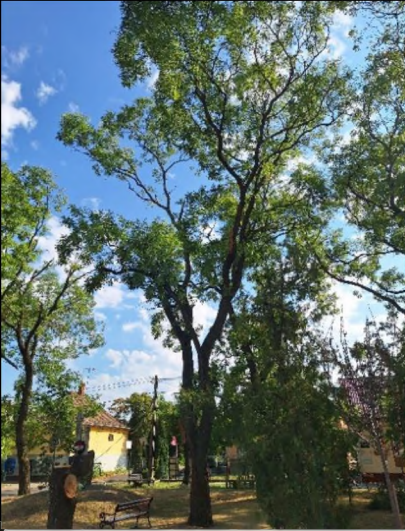
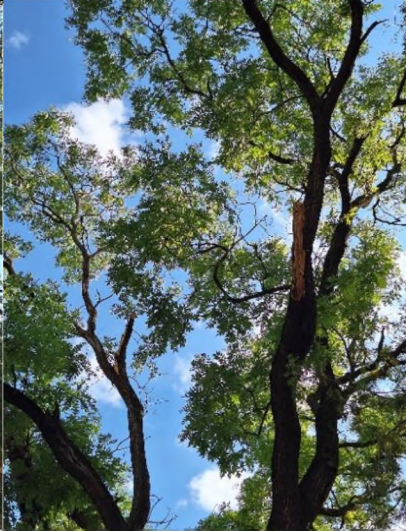
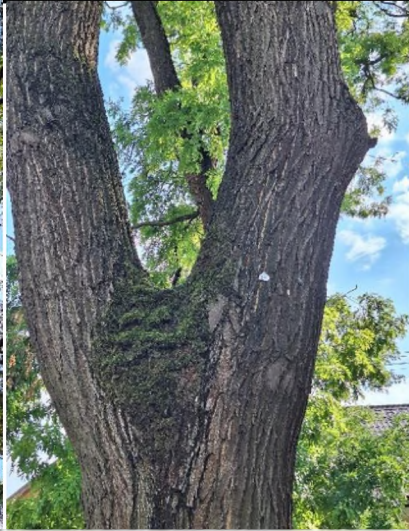
| KÖRNYEZETBIZTONSÁGI FAVIZSGÁLAT ADATFELVÉTELI LAPJA | | | | | | | | |
|---|---|---|---|---|---|---|---|--|
| | Gyökér | sérült | tömörödött, levegőtlen talaj | | | | | |

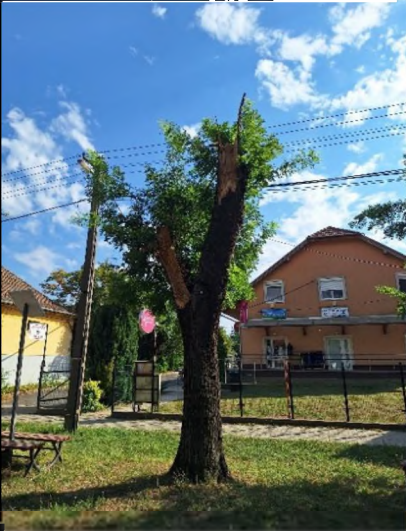
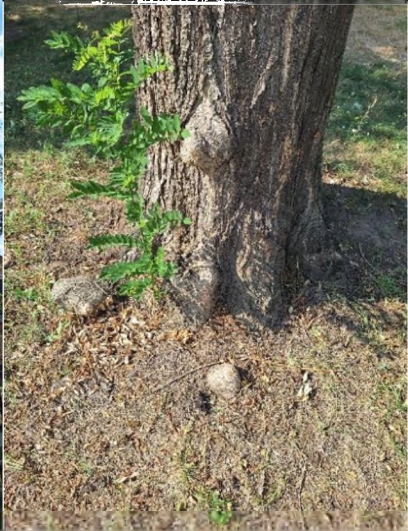
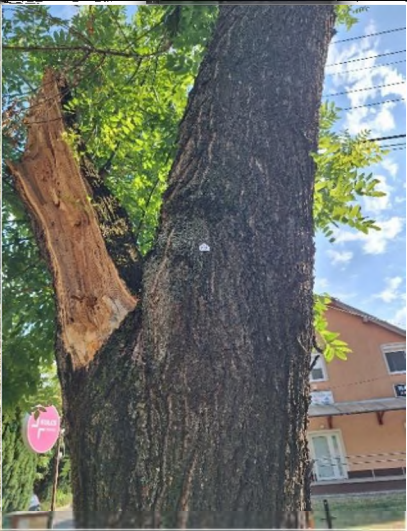
| KÖRNYEZETBIZTONSÁGI FAVIZSGÁLAT ADATFELVÉTELI LAPJA | | | | | | | |
|---|---|---|---|---|---|---|---|
| | Gyökér | sérült | tömörödött, levegőtlen talaj | | | | |

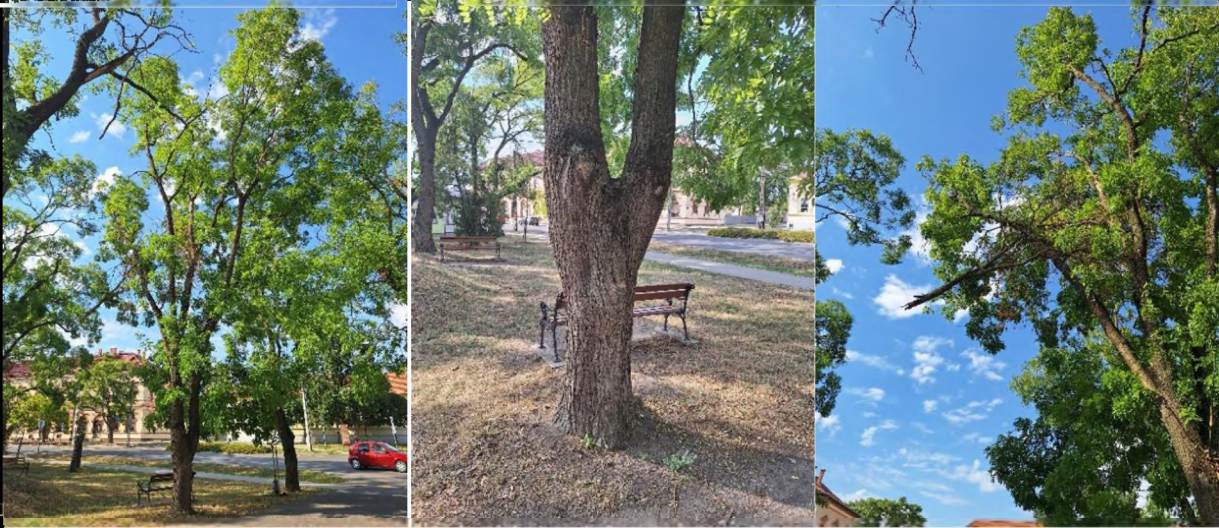
| KÖRNYEZETBIZTONSÁGI FAVIZSGÁLAT ADATFELVÉTELI LAPJA | | | | | | | | |
|---|---|---|---|---|---|---|---|---|
| | Gyökér | sérült | | tömörödött, levegőtlen talaj<br>útszegély és alépítménye | | | | |

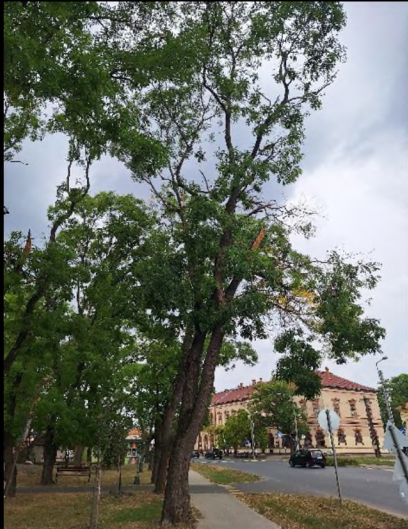
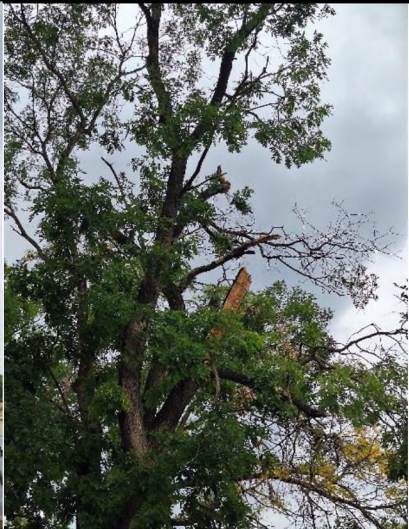
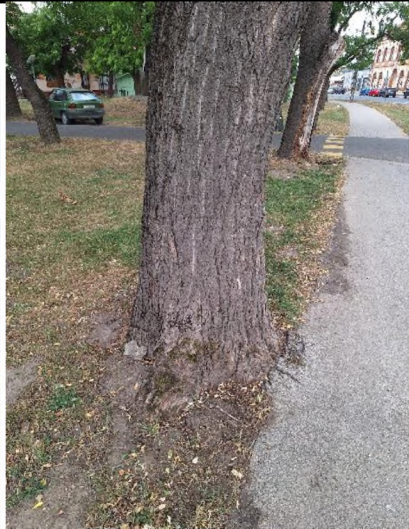
| KÖRNYEZETBIZTONSÁGI FAVIZSGÁLAT ADATFELVÉTELI LAPJA | | | | | | | |
|---|---|---|---|---|---|---|---|
| | Gyökér | sérült | tömörödött, levegőtlen talaj<br>járdaaszegély és alépítménye | | | | |

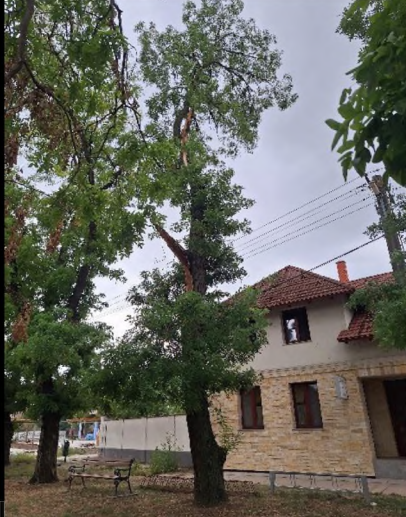
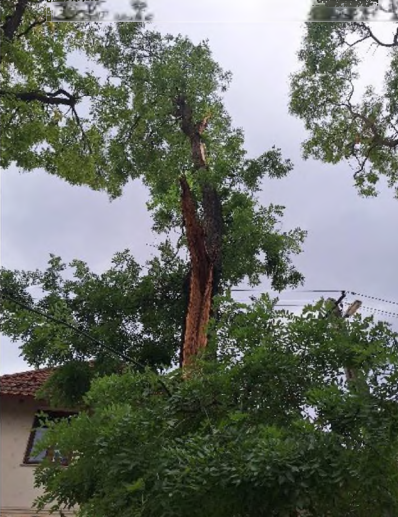
| KÖRNYEZETBIZTONSÁGI FAVIZSGÁLAT ADATFELVÉTELI LAPJA | | | | | | <br>FADIAGNOSZTIKA |
|---|---|---|---|---|---|---|
| Gyökér | sérült | tömörödött, levegőtlen talaj | | | | |

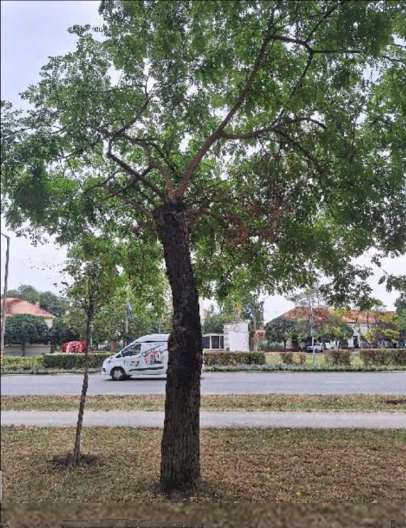
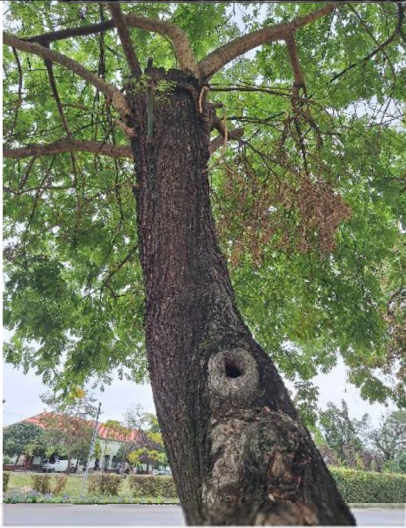
| KÖRNYEZETBIZTONSÁGI FAVIZSGÁLAT ADATFELVÉTELI LAPJA | | | | | | | | |
|---|---|---|---|---|---|---|---|--|
| Gyökér | sérült | | tömörödött, levegőtlen talaj | | | | | |

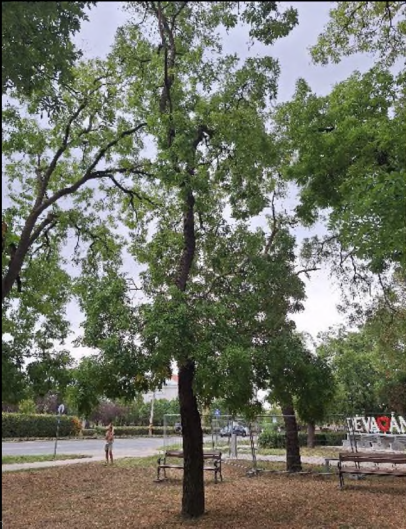
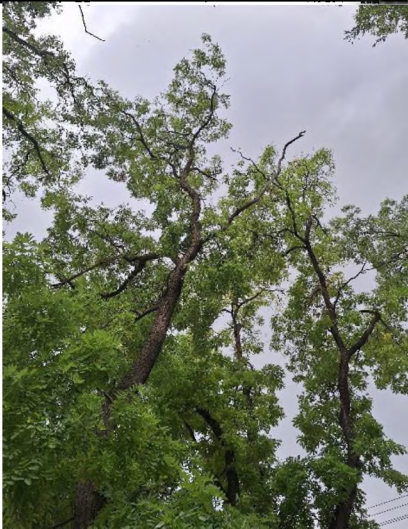
| KÖRNYEZETBIZTONSÁGI FAVIZSGÁLAT ADATFELVÉTELI LAPJA | | | | | | | |
|---|---|---|---|---|---|---|---|
| Gyökér | sérült | | tömörödött, levegőtlen talaj | | | | |

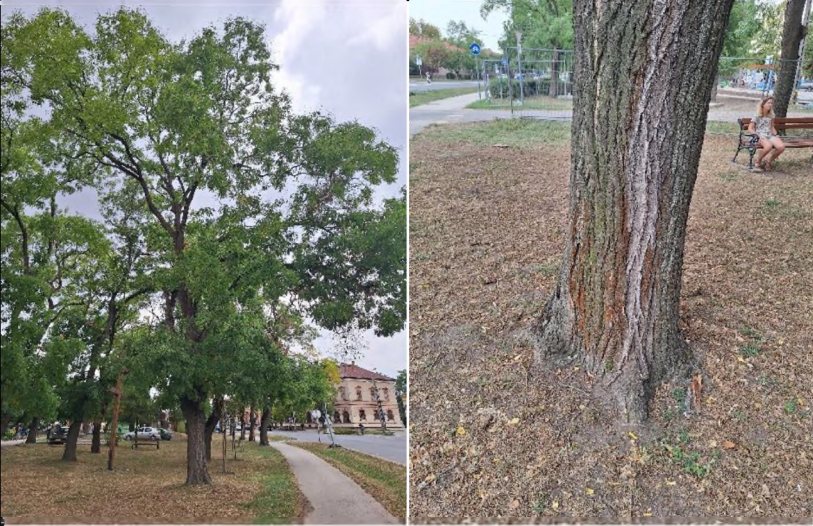
| KÖRNYEZETBIZTONSÁGI FAVIZSGÁLAT ADATFELVÉTELI LAPJA | | | | | | | |
|---|---|---|---|---|---|---|---|
| Gyökér | sérült | | tömörödött, levegőtlen talaj | | | | |

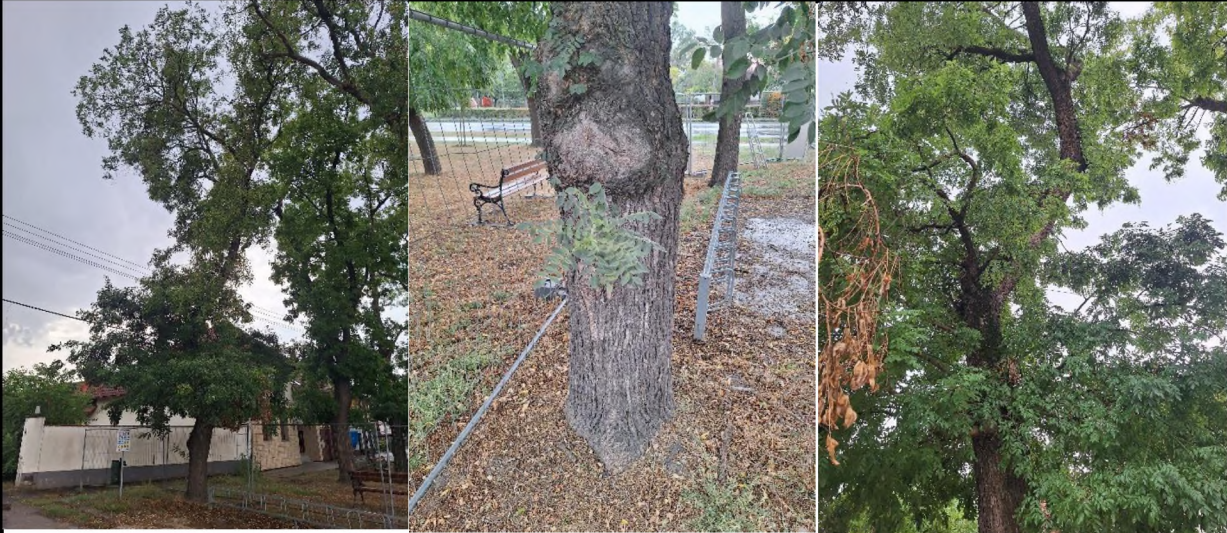
| KÖRNYEZETBIZTONSÁGI FAVIZSGÁLAT ADATFELVÉTELI LAPJA | | | | | | | | | |
|---|---|---|---|---|---|---|---|---|--|
| | Gyökér | sérült | | tömörödött, levegőtlen talaj<br>beton sávalap | | | | | |
