# Környezetbiztonsági favizsgálati jegyzőkönyv

**Vizsgálati jegyzőkönyv és ápolási javaslat  
a Dévaványa, Körösladányi utcán található fasorra vonatkozóan.**

A felmérés 2025. szeptember 9-én és 11-én készült Dévaványa, Körösladányi utca déli oldalán lévő fasor állapotáról, valamint javaslat a faápolási munkálatokra a személy és vagyonbiztonság figyelembevételével.

2025. 09. 14.

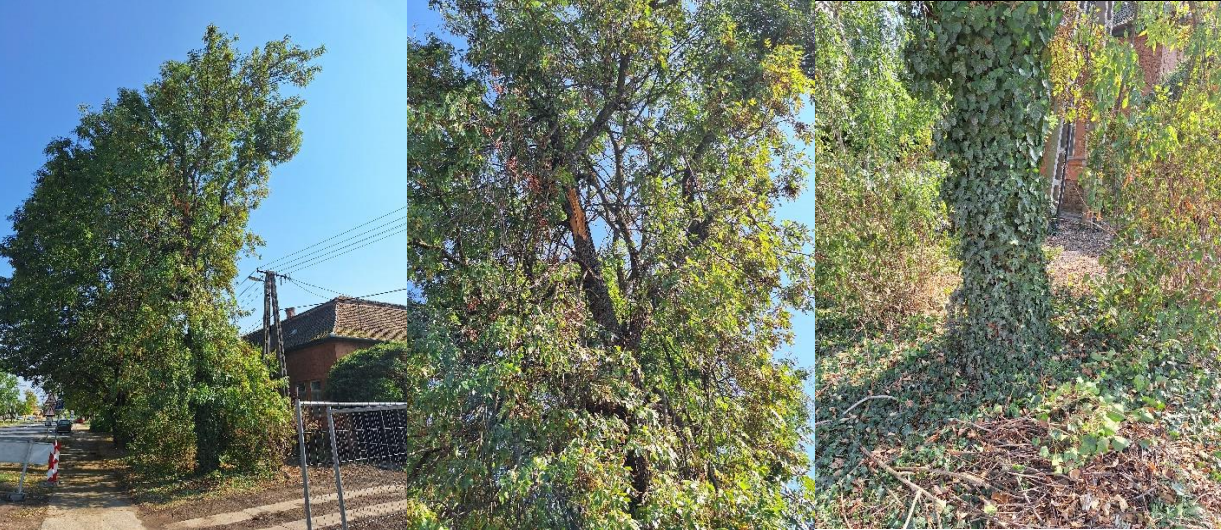
| KÖRNYEZETBIZTONSÁGI FAVIZSGÁLAT ADATFELVÉTELI LAPJA | | | | | | | | | |
|---|---|---|---|---|---|---|---|---|--|
| | Gyökér | sérült | | tömörödött, levegőtlen talaj | | | | | |
| | | | | járdaaszegély és alépitménye | | | | | |
| Gyökérnyak | sérült | | nem vizsgálható | | | | | | |
| | | | borostyán | | | | | | |
| Törzs | sérült | | nem vizsgálható | | | | | | |
| Koronaalap | sérült | | ághelyseb | | | | | | |
| Korona | sérült | | lehasadt ág | | KIVÁGANDÓ! | | A | | |
| | száraz ág | | száraz ágak | | | | | | |
| | várható a leépülése | | sérült ág | | | | | | |

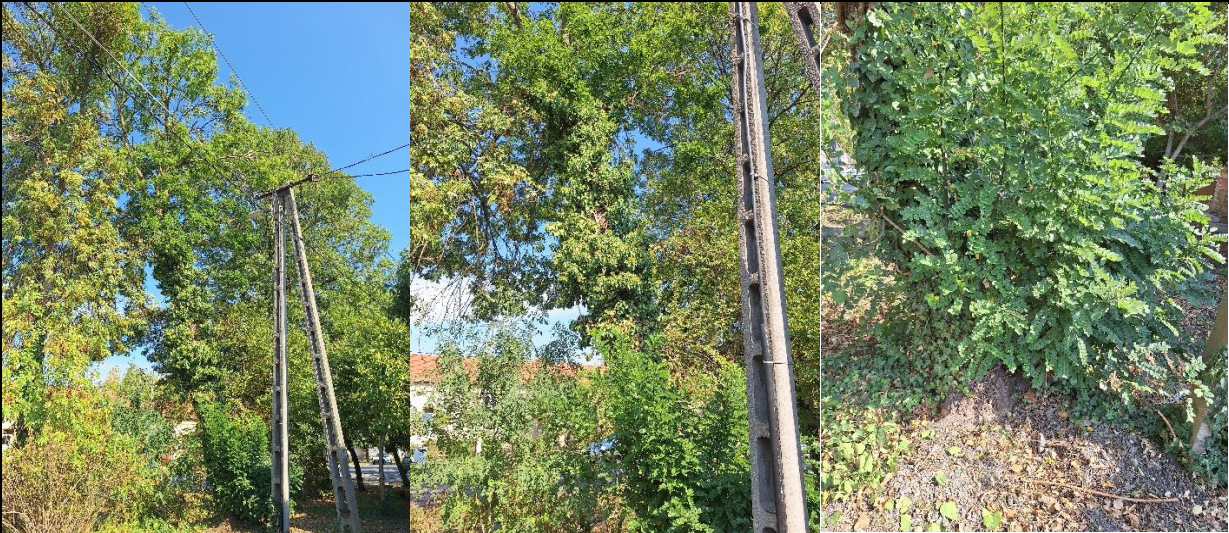
| KÖRNYEZETBIZTONSÁGI FAVIZSGÁLAT ADATFELVÉTELI LAPJA | | | | | | | | | |
|---|---|---|---|---|---|---|---|---|--|
| | Gyökér | sérült | | tömörödött, levegőtlen talaj | | | | | |
| | | | | mesterséges lehordás | | | | | |
| Gyökérnyak | sérült | | korhadás | | | | | | |
| | | | borostyán | | | | | | |
| Törzs | sérült | | korhadás | | | | | | |
| Koronaalap | sérült | | bekorhadt ághely | | | | | | |
| Korona | sérült | | lehasadt ág | | kopaszfejre metszés | | S | | |
| | száraz ág | | száraz ágak | | | | | | |
| | | | sérült ág | | | | | | |

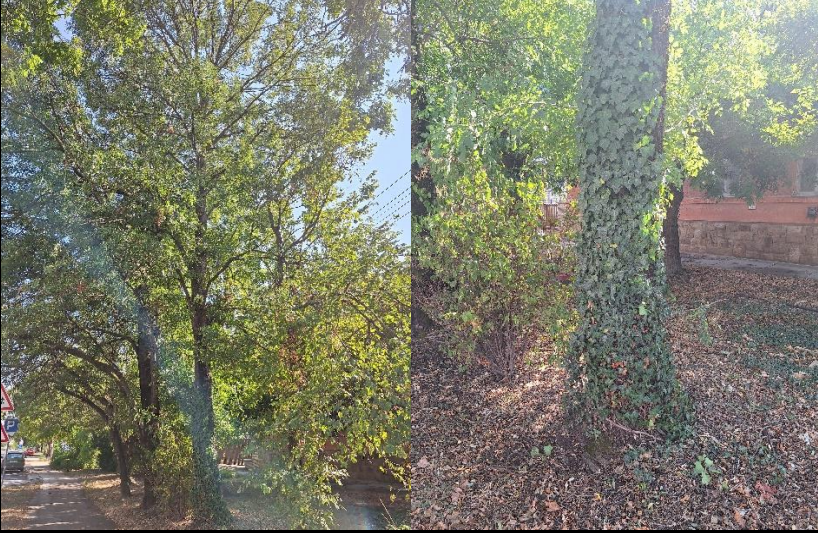
| KÖRNYEZETBIZTONSÁGI FAVIZSGÁLAT ADATFELVÉTELI LAPJA | | | | | | | | | |
|---|---|---|---|---|---|---|---|--|--|
| Gyökér | sérült | tömörödött, levegőtlen talaj | | | | | | | |
| | | fojtógyökér | | | | | | | |
| | | járdaaszegély és alépítménye | | | | | | | |
| Gyökérnyak | sérült | terpeszes lefutású | | | | | | | |
| | | borostyán | | | | | | | |
| Törzs | sérült | ághelyseb | | | | | | | |
| Korona | sérült | féloldalas | | | szárazoló metszés | | S | | |
| | száraz ág | száraz ágak | | | ápoló metszés | | R | | |
| | | borostyán | | | nagy húzású részek kurtítása | | R | | |
| | | ejlődése konkurens fa által korlátol | | | | | | | |

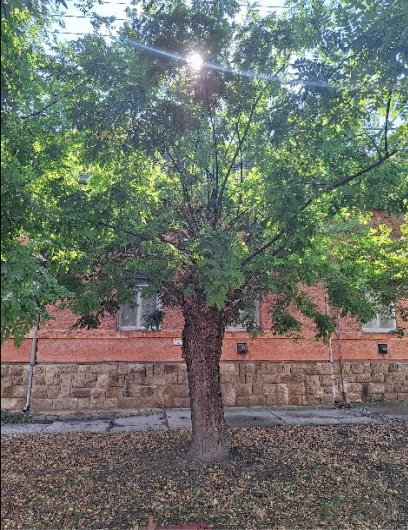
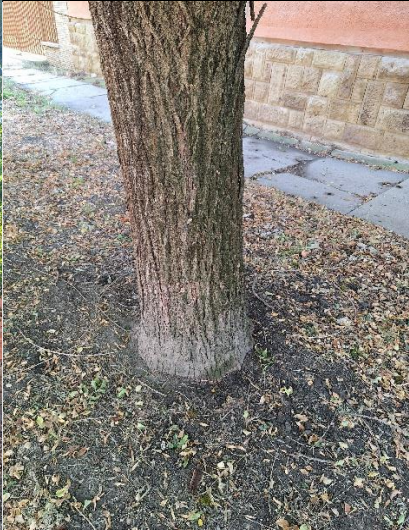
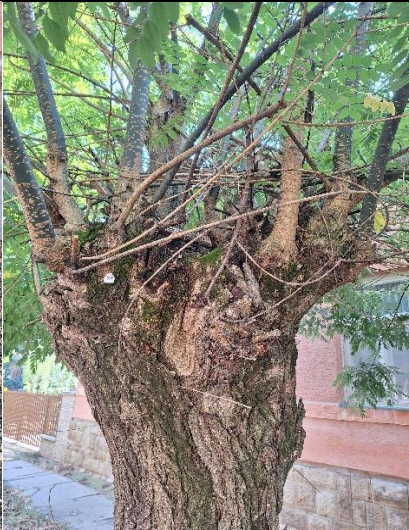
| KÖRNYEZETBIZTONSÁGI FAVIZSGÁLAT ADATFELVÉTELI LAPJA | | | | | | | | |
|---|---|---|---|---|---|---|---|--|
| | Gyökér | sérült | tömörödött, levegőtlen talaj<br>járdaaszegély és aléptménye<br>statikailag meggyengült | | | | | |
| Gyökérnyak | sérült | korhadás | | | | | | |
| Törzs | sérült | korhadás<br>bekorhadt ághely | | | | | | |
| Koronaalap | sérült | több vázág egy pontból | | | | | | |
| Korona | sérült | megújuló hajtások | | hajtás válogatás | R | | | |
| | száraz ág | száraz ágak | | űrszelvény biztosító metszés | R | | | |
| | csonkolt | űrszelvénybe nyúlik | | | | | | |

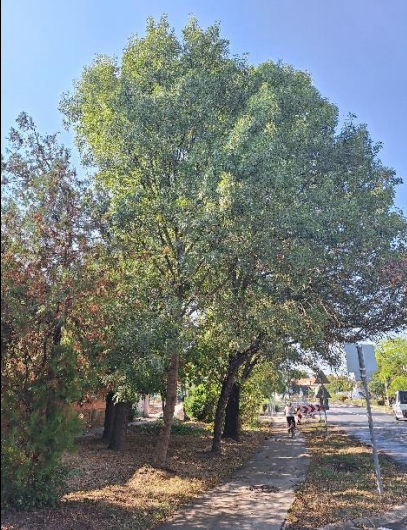
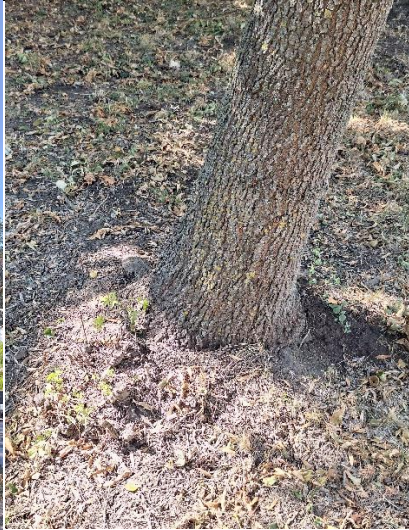
| KÖRNYEZETBIZTONSÁGI FAVIZSGÁLAT ADATFELVÉTELI LAPJA | | | | | | | |
|---|---|---|---|---|---|---|---|
| Gyökér | sérült | | tömörödött, levegőtlen talaj | | | | |
| | | | gyökérsarjak láthatók | | | | |
| | | | járdaszegély és alépítménye | | | | |
| | | | felszínre került | | | | |
| Gyökérnyak | sérült | | terpeszes lefutású | | | | |
| Törzs | sérült | | ferde növekedés | | | | |
| Korona | sérült | | külpontos | | | | |
| | | | ejlődése konkurens fa által korlátol | | | | |

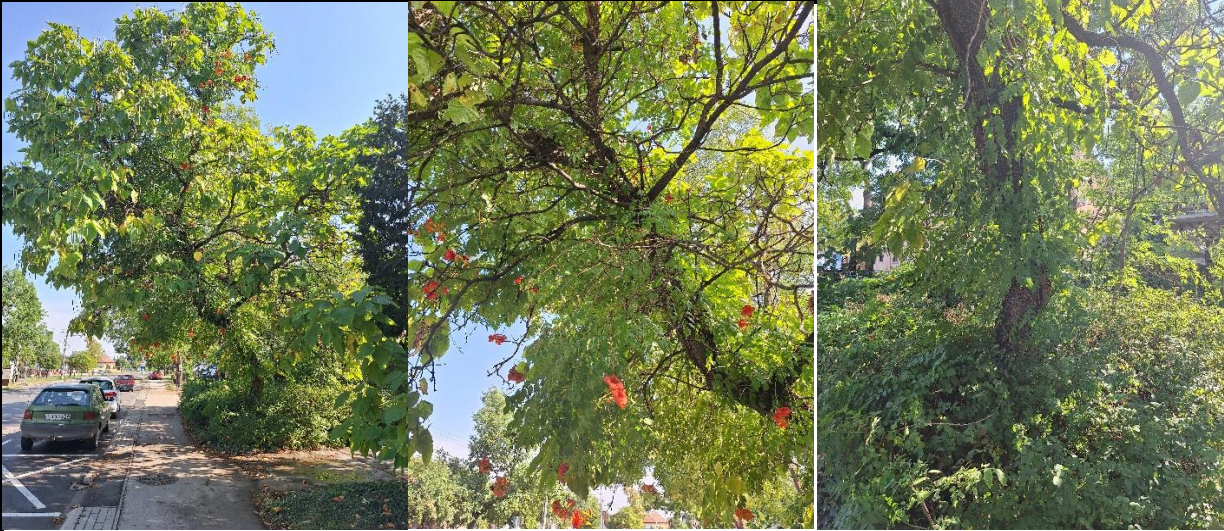
| KÖRNYEZETBIZTONSÁGI FAVIZSGÁLAT ADATFELVÉTELI LAPJA | | | | | | | | | |
|---|---|---|---|---|---|---|---|---|--|
| | Gyökér | sérült | | járdaaszegély és alépítménye | | | | | |
| Gyökérnyak | sérült | | nem vizsgálható | | | | | | |
| Törzs | sérült | | epifiton növényzet | | | | | | |
| | | | hajlott törzs | | | | | | |
| Koronaalap | sérült | | epifiton növényzet | | | | | | |
| Korona | sérült | | külpontos | | szárazoló metszés | | S | | |
| | száraz ág | | száraz ágak | | ápoló metszés | | R | | |
| | | | epifiton növény | | epifiton növény eltávolítása | | R | | |

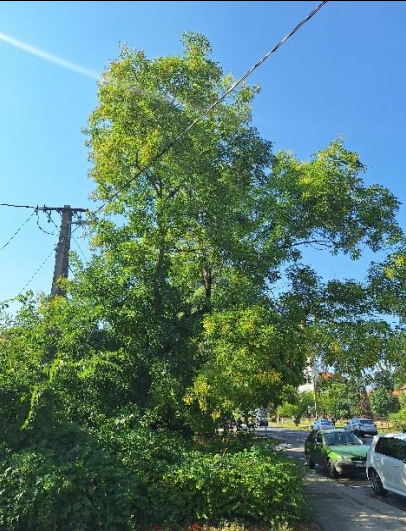
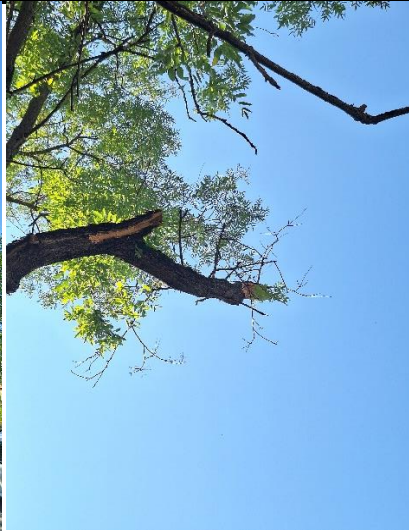
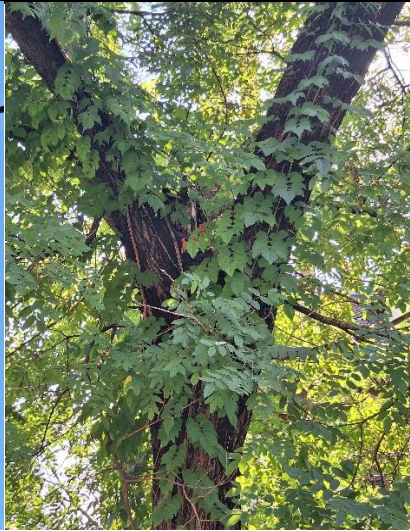
| KÖRNYEZETBIZTONSÁGI FAVIZSGÁLAT ADATFELVÉTELI LAPJA | | | | | | | | | |
|---|---|---|---|---|---|---|---|---|--|
| | Gyökér | sérült | | járdaaszegély és alépítménye | | | | | |

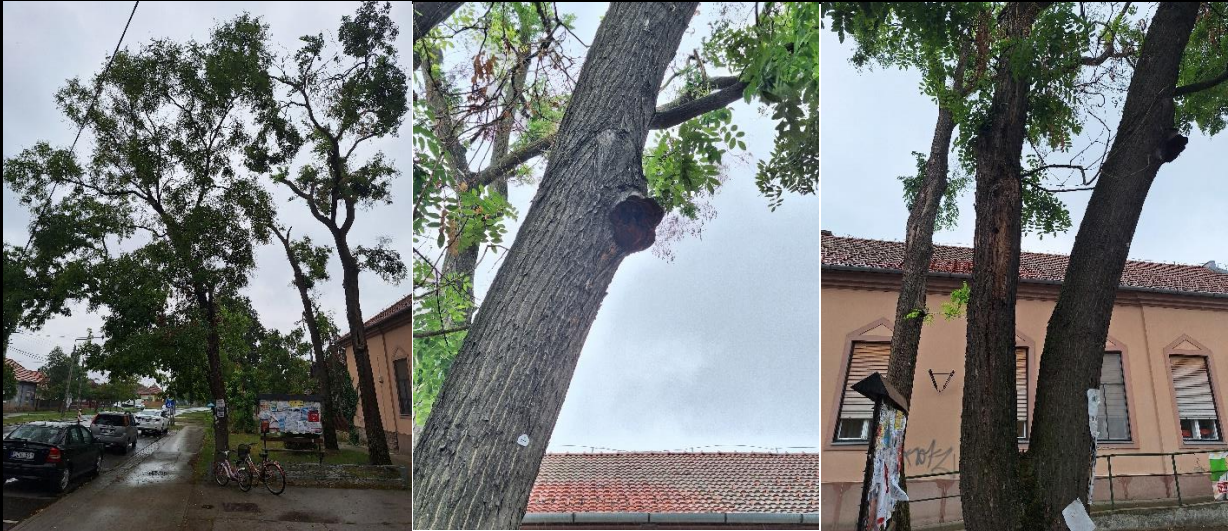
| KÖRNYEZETBIZTONSÁGI FAVIZSGÁLAT ADATFELVÉTELI LAPJA | | | | | | | |
|---|---|---|---|---|---|---|---|
| | Gyökér | sérült | | járdszegély és alépítménye | | | |

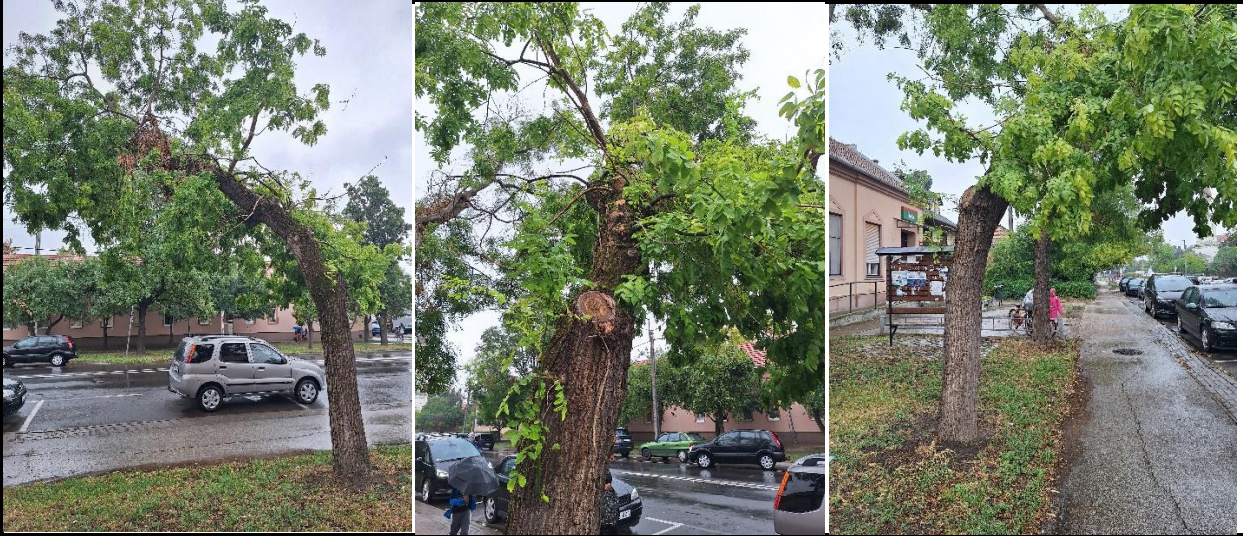
| KÖRNYEZETBIZTONSÁGI FAVIZSGÁLAT ADATFELVÉTELI LAPJA | | | | | | | |
|---|---|---|---|---|---|---|---|
| | Gyökér | sérült | | járdaszegély és alépitménye | | | |

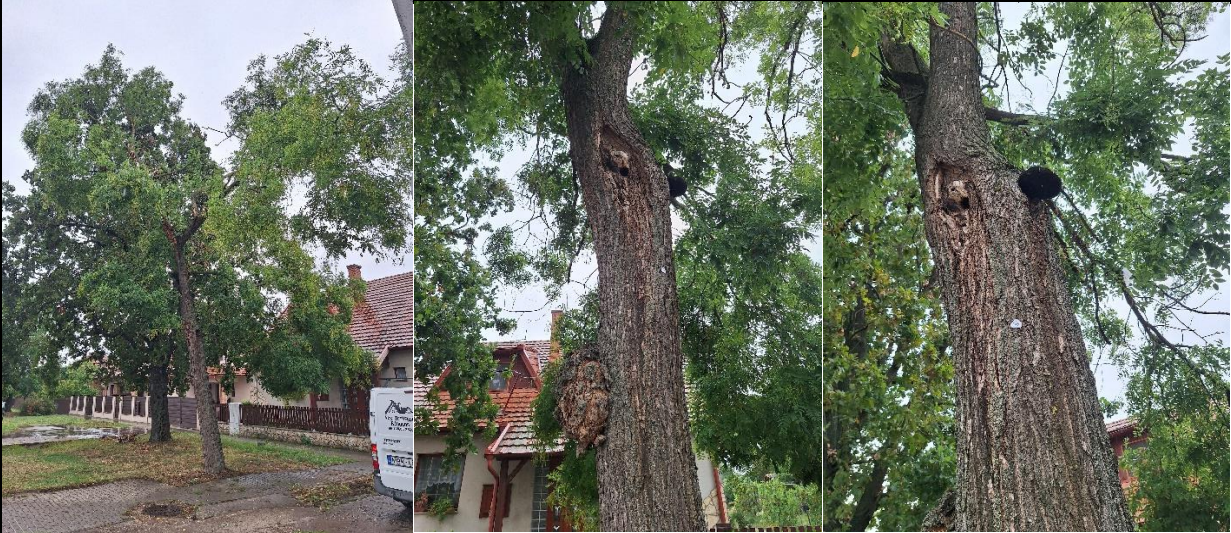
| KÖRNYEZETBIZTONSÁGI FAVIZSGÁLAT ADATFELVÉTELI LAPJA | | | | | | | |
|---|---|---|---|---|---|---|---|
| | Gyökér | sérült | | járdaszegély és alépitménye | | | |

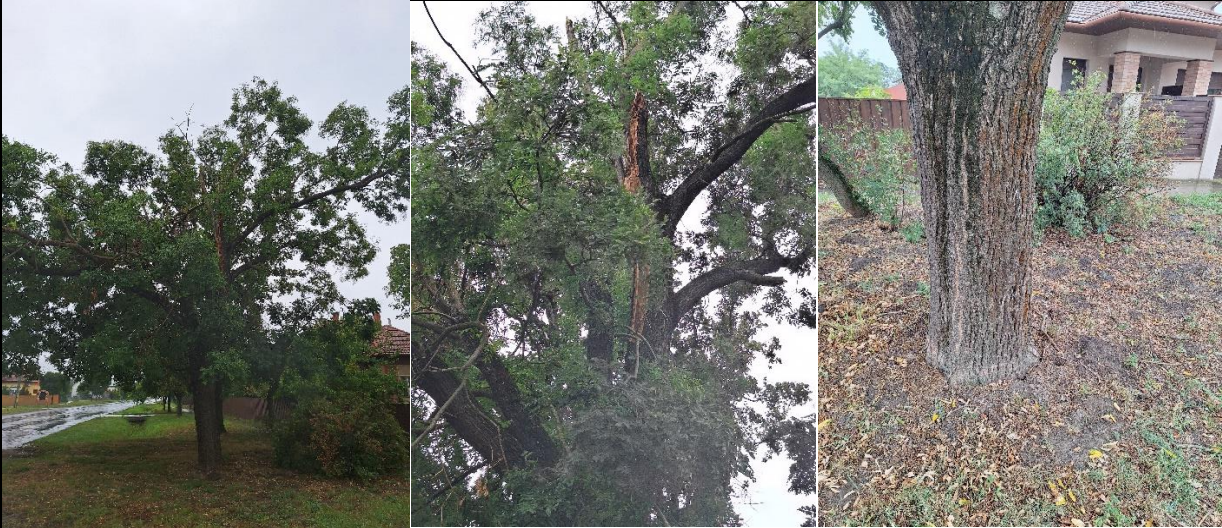
| KÖRNYEZETBIZTONSÁGI FAVIZSGÁLAT ADATFELVÉTELI LAPJA | | | | | | | | |
|---|---|---|---|---|---|---|---|---|
| | Gyökér | sérült | | tömörödött, levegőtlen talaj mesterséges felhordás | | | | |
