# Környezetbiztonsági favizsgálati jegyzőkönyv

**Vizsgálati jegyzőkönyv és ápolási javaslat  
a Dévaványa, Hősök terén található építési területen lévő fákra  
vonatkozóan.**

A felmérés 2025. szeptember 9-én és 11-én készült Dévaványa, Hősökterénél lévő építési területen lévő fák állapotáról, valamint javaslat a faápolási munkálatokra a személy és vagyonbiztonság figyelembevételével.

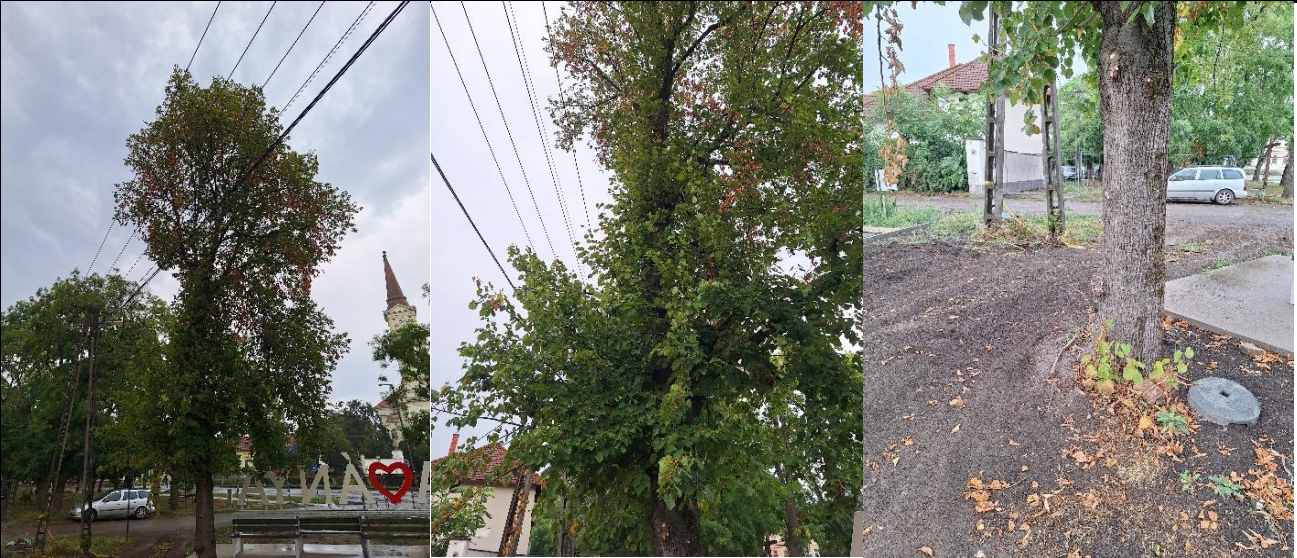
| KÖRNYEZETBIZTONSÁGI FAVIZSGÁLAT ADATFELVÉTELI LAPJA | | | | | | | |
|---|---|---|---|---|---|---|---|
| | Gyökér | sérült | | elszakított gyökér | | fiziológiai egyensúly helyreállítása | |
| | | statikailag meggyengült | | részben burkolt talajfelszín | | | |
| Gyökérnyak | sérült | | kéregsérülés | | | | |
| | | | terpeszes lefutású | | | | |
| | | | befűződés | | | | |
| Törzs | sérült | | ághelyseb | | | | |
| Koronaalap | sérült | | ághelyseb | | | | |
| Korona | sérült | | féloldalas | | 20%-os korona kurtítás | S | |
| | sérült ág, ágak | | dörzsölt ág | | | | |
| | száraz ág | | szakszerűtlen metszlap | | | | |
| | | | űrszelvénybe nyúlik | | | | |

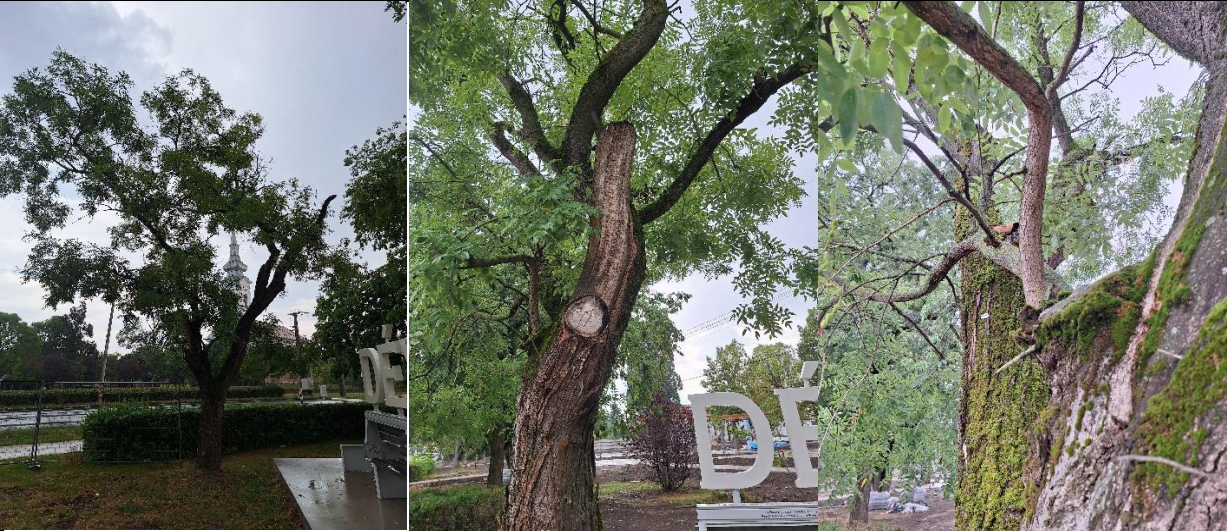
| KÖRNYEZETBIZTONSÁGI FAVIZSGÁLAT ADATFELVÉTELI LAPJA | | | | | | | |
|---|---|---|---|---|---|---|---|
| | Gyökér | sérült | | elszakított gyökér | | | |
| statikailag meggyengült | | részben burkolt talajfelszín | | | | | |
| Gyökérnyak | sérült | | korhadás | | | | |
| Törzs | sérült | | korhadás | | | | |
| Koronaalap | sérült | | terhelt korona alap | | | | |
| | | | V' elágazás | | | | |
| Korona | sérült | | száraz ágak | | kopaszfejre metszés | S | |
| | sérült ág, ágak | | korhadt ágak | | | | |
| | száraz ág | | ágcsonk | | | | |
| | | | szakszerűtlen metszlap | | | | |
| | | | gomba fertőzés/termőtest | | | | |

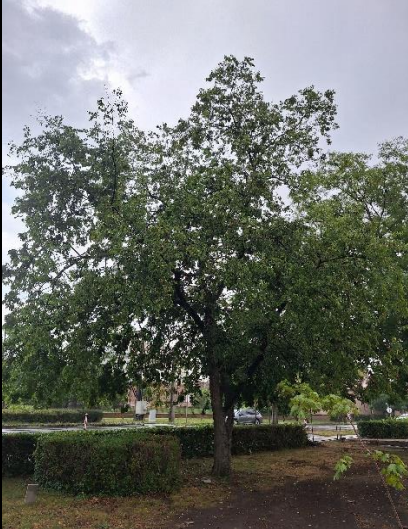
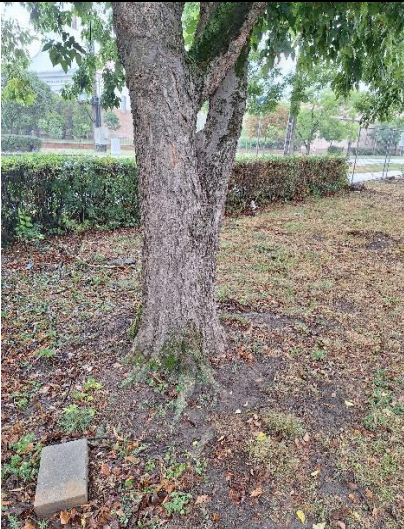
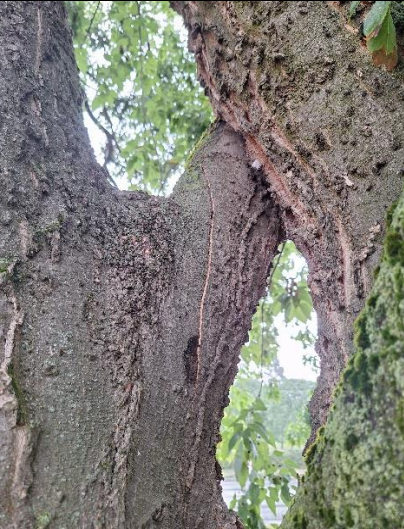
| KÖRNYEZETBIZTONSÁGI FAVIZSGÁLAT ADATFELVÉTELI LAPJA | | | | | | | | | |
|---|---|---|---|---|---|---|---|--|--|
| | Gyökér | sérült | elszakított gyökér | | fokozatos feltöltés | | K | | |
| | | statikailag meggyengült | mesterséges lehordás | | | | | | |
| | | felszínre került | | | | | | | |
| Gyökérnyak | sérült | terpeszes lefutású | | | | | | | |
| | | befűződés | | | | | | | |
| Koronaalap | sérült | terhelt korona alap | | | | | | | |
| Korona | sérült | száraz ágak | | szárazoló metszés | | S | | | |
| | sérült ág, ágak | dörzsölt ág | | ritkító metszés | | R | | | |
| | száraz ág | repedt ág | | ápoló metszés | | R | | | |
| | | | | nagy húzású részek kurtítása | | S | | | |

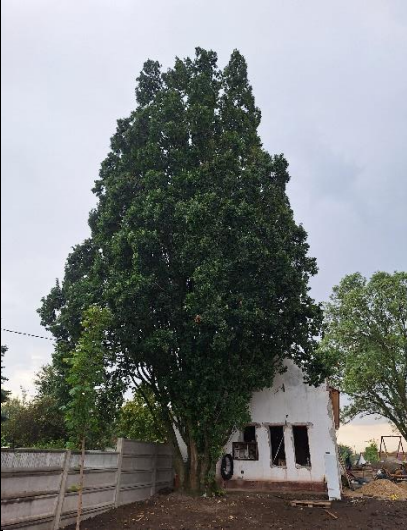
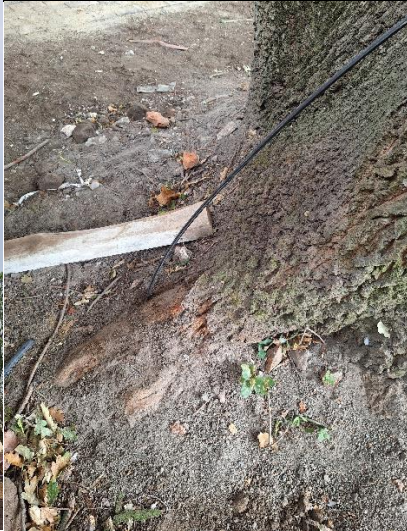
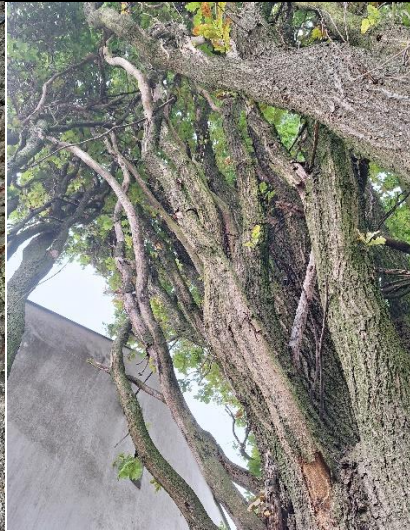
| KÖRNYEZETBIZTONSÁGI FAVIZSGÁLAT ADATFELVÉTELI LAPJA | | | | | | | | | |
|---|---|---|---|---|---|---|---|---|---|
| | Gyökér | sérült | felszínre került mesterséges lehordás mechanikai sérülés | | fokozatos feltöltés | | R | | |
| | | Gyökérnyak | sérült | terpeszes lefutású befűződés mechanikai sérülés | | | | | |
| | | | Koronaalap | sérült | terhelt korona alap száraz ág ághelyseb | | | | |
| | Korona | | | sérült | száraz ágak | | szárazoló metszés | | R |
| | | száraz ág | | űrszelvénybe nyúlik röpnyílások a vázágon | | ápoló metszés | | R | |

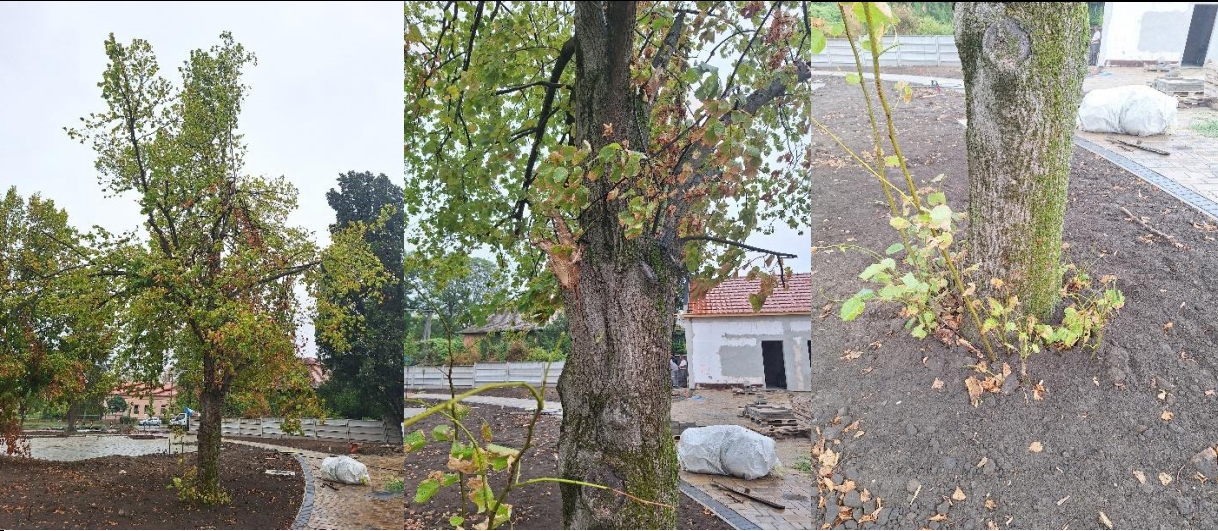
| KÖRNYEZETBIZTONSÁGI FAVIZSGÁLAT ADATFELVÉTELI LAPJA | | | | | | | |
|---|---|---|---|---|---|---|---|
| | Gyökér | sérült | mechanikai sérülés | | | | |
| | | sarjadzik | részben burkolt talajfelszín | | | | |
| | | elszakított gyökér | | | | | |
| Gyökérnyak | sérült | terpeszes lefutású | | | | | |
| | feltöltött gyökérnyak | | | | | | |
| Törzs | sérült | befűződések, konkáv felületek | | | | | |
| | mechanikai sérülés | ághelyseb | | | | | |
| | | kéregsérülés | | | | | |
| Koronaalap | sérült | terhelt korona alap | | sebkezelés | | A | |
| | | V' elágazás | | | | | |
| | | lehasadt vázág | | | | | |
| Korona | sérült | száraz ágak | | fiziológiai egyensúly helyreáll. | | S | |

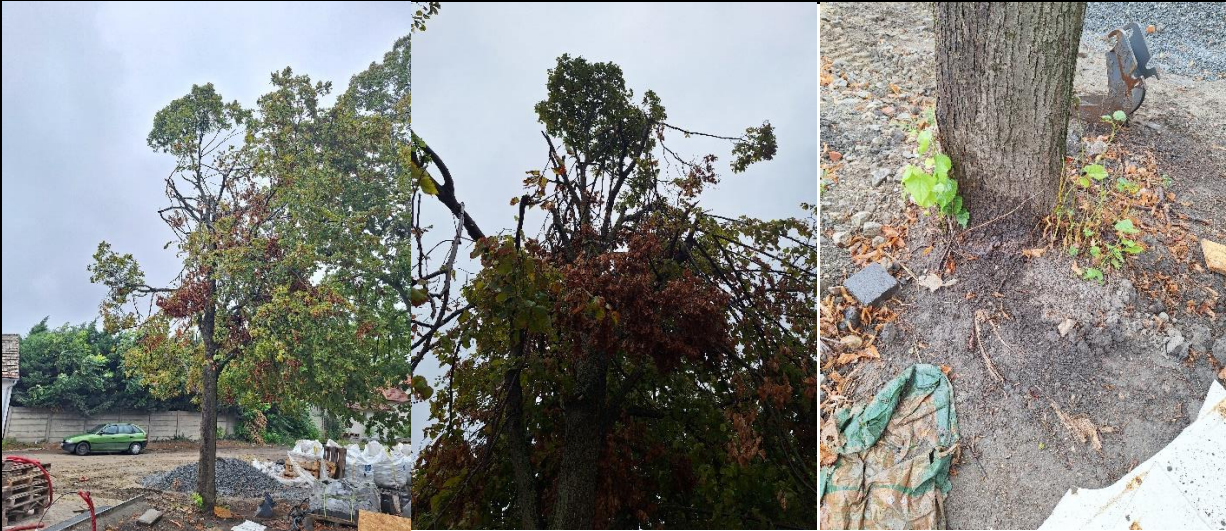
| KÖRNYEZETBIZTONSÁGI FAVIZSGÁLAT ADATFELVÉTELI LAPJA | | | | | | | |
|---|---|---|---|---|---|---|---|
| | Gyökér | sérült | | mechanikai sérülés | | fiziológiai egyensúly helyreállítása | A |

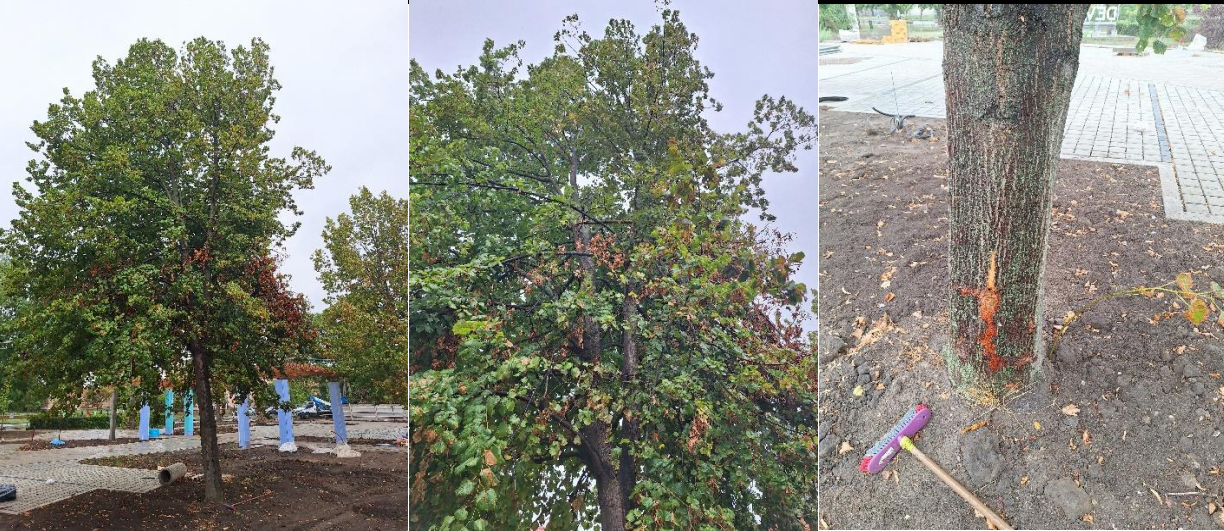
| KÖRNYEZETBIZTONSÁGI FAVIZSGÁLAT ADATFELVÉTELI LAPJA | | | | | | |
|---|---|---|---|---|---|---|
| | Gyökér | sérült | mechanikai sérülés | | | |

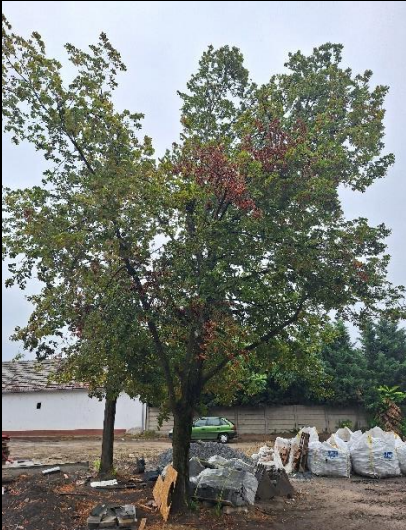
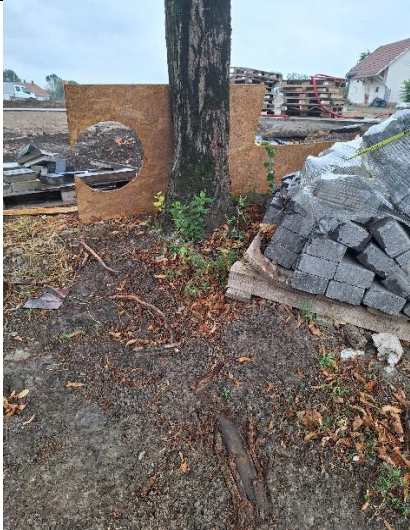
| KÖRNYEZETBIZTONSÁGI FAVIZSGÁLAT ADATFELVÉTELI LAPJA | | | | | | | | | |
|---|---|---|---|---|---|---|---|--|--|
| Gyökér | sérült | | mechanikai sérülés | | fiziológiai egyensúly helyreállítása | | S | | |

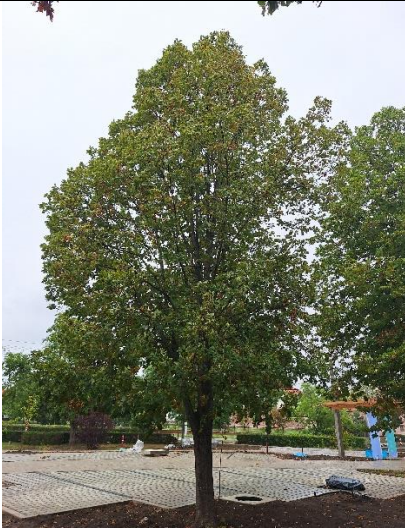
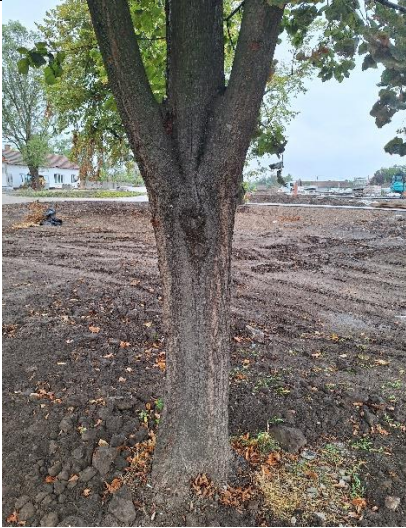
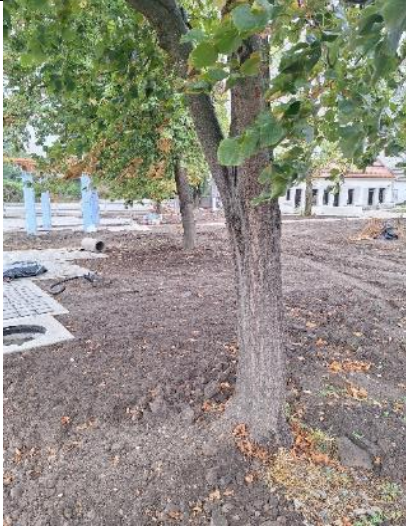
| KÖRNYEZETBIZTONSÁGI FAVIZSGÁLAT ADATFELVÉTELI LAPJA | | | | | | | | | |
|---|---|---|---|---|---|---|---|--|--|
| | Gyökér | sérült | mechanikai sérülés | | fiziológiai egyensúly helyreállítása | | S | | |
